La restauración de los vaciados en yeso de la colección Velázquez

Judit GASCA MIRAMÓN • Ángeles SOLÍS PARRA • Silvia VIANA SÁNCHEZ

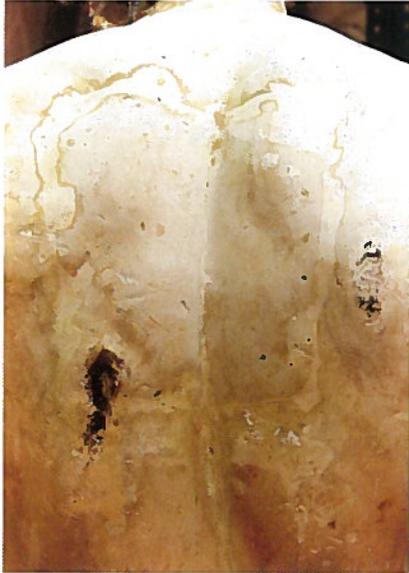
FIG. 3. Ventana practicada por Juan Pascual de Mena en la espalda del *Sileno* para facilitar el acceso a la estructura interna.

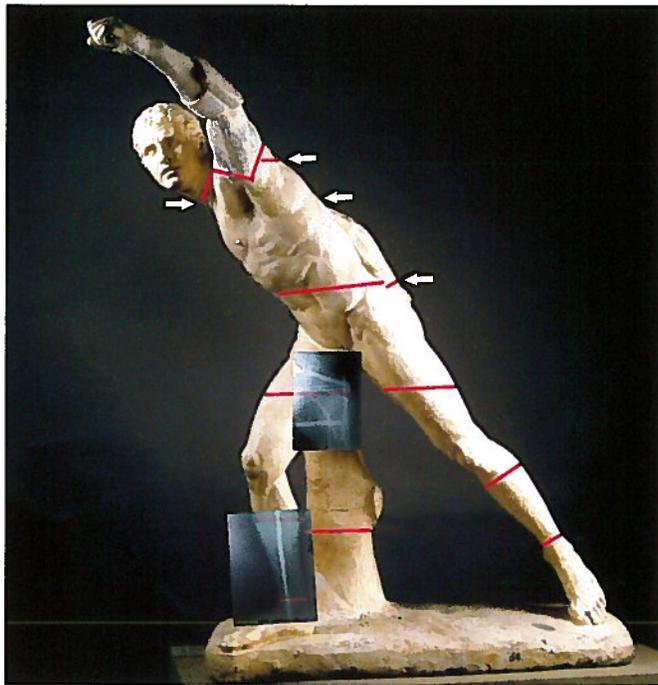
FIG. 5. *Gladiador combatiente*. Despiece original del vaciado. Gammagrafías del pie derecho (J) y de la cadera y tronco de apoyo (K).

Para comprobar el estado y composición de la estructura interna de la obra, se realizaron en julio de 2007 gammagrafías²⁴. Con estas pruebas también se detectaron lesiones físicas internas ocasionadas durante las fases de realización de la escultura, fisuras de fraguado, coqueras, densidad del volteo y distribución del yeso. Se seleccionaron en este vaciado las zonas que podían aportar mayor información: la primera en el pie derecho (placa J) y la segunda en la cadera del mismo lado (placa K) (Fig. 5). El informe técnico determina la composición metálica de los vástagos internos, así como los añadidos en antiguas intervenciones. De este modo en la toma J de la pierna encontramos una barra de hierro de forja de 1,9 cm de diámetro que discurre a través de la pierna, que se rellenó de yeso para fijarlo.

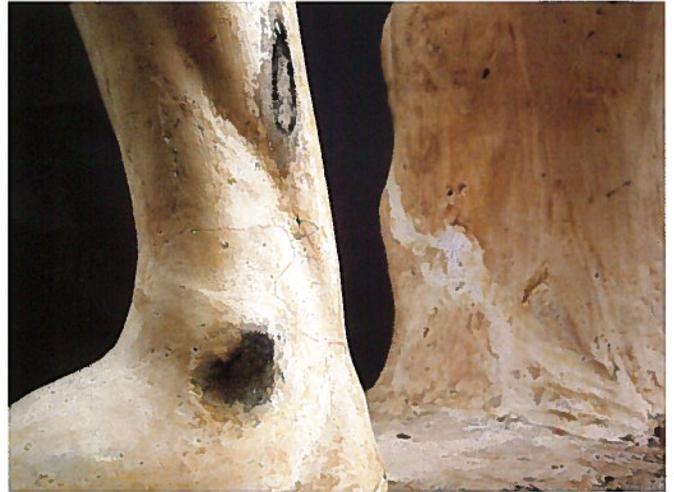
FIG. 7. *Gladiador combatiente*. Parte dañada del tobillo derecho a causa del vástago interno de hierro. También se observan quemaduras del incendio de 1734.

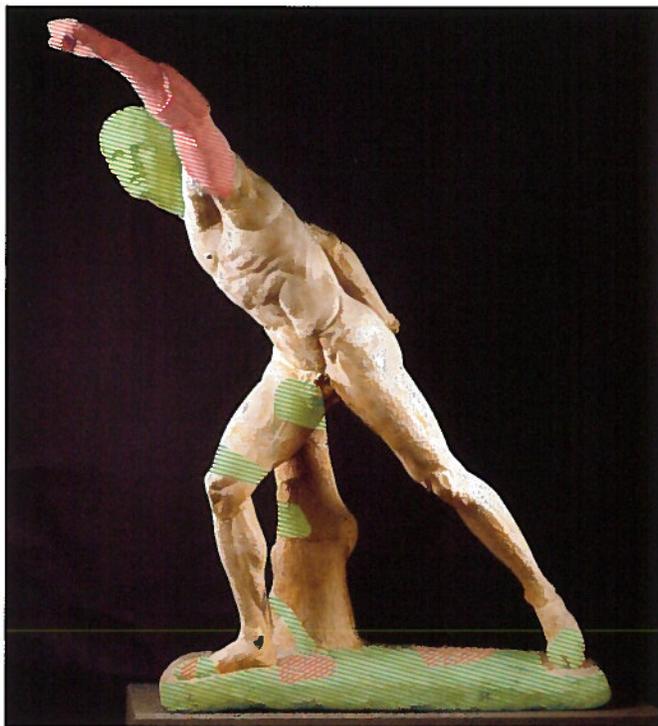
La escultura muestra dos intervenciones volumétricas. La primera realizada por Juan Pascual de Mena en el año 1760, afecta a las lesiones antrópicas que presenta en este momento. En el caso del *Gladiador Borghese* están documentadas en dos dibujos realizados antes de la restauración, que dejan patente el estado de conservación en que llegó a la Academia. Se aprecia en ellos la pérdida de la cabeza y el brazo derecho, donde se observa una rotura en la zona del ensamble original, a la altura del muslo, la pérdida de la mitad inferior de la pantorrilla derecha y la de parte de los dedos del pie izquierdo (Fig. 8). El ejercicio del alumno Pedro Lozano de 1757²⁵, conservado en la Academia [31], muestra al *Gladiador* representado en diagonal para omitir esta lesión, aunque sí conserva la cabeza, que puede ser un arreglo anterior al de Mena. De esta intervención así mismo data la restauración parcial de ambos pies (Fig. 9), de una pieza situada en la mitad del muslo izquier-

FIG. 8. *Gladiador combatiente*. Esquema de intervenciones. Marcadas con color verde las realizadas por Juan Pascual de Mena y en color rojo otra de la segunda mitad del siglo XX.

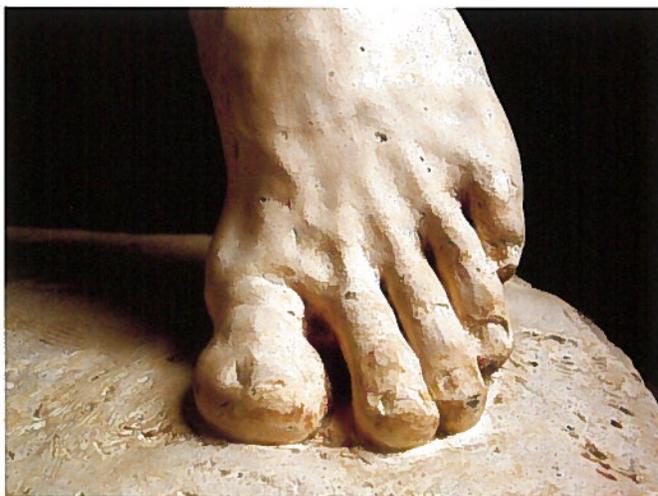
FIG. 10. *Gladiador combatiente*. Ventana de acceso al interior del vaciado, realizada por Juan Pascual de Mena con la intención de reforzar la estructura interna.

do y grandes zonas de la peana. En cuanto a la consolidación estructural fue realizada por Mena mediante pequeñas ventanas rectangulares (5 x 4 cm) (Fig. 10) que sirven para introducir barras de hierro y colar por la misma abertura el yeso en estado líquido que, tras el proceso de solidificación, actúa como adhesivo. Las intervenciones realizadas por Juan Pascual de Mena son claramente diferenciables, puesto que repiten estos procesos y se distinguen en otros vaciados de la colección. También las reconocemos por el uso de herramientas que dejan pequeñas estrías sobre la superficie de la obra intervenida.

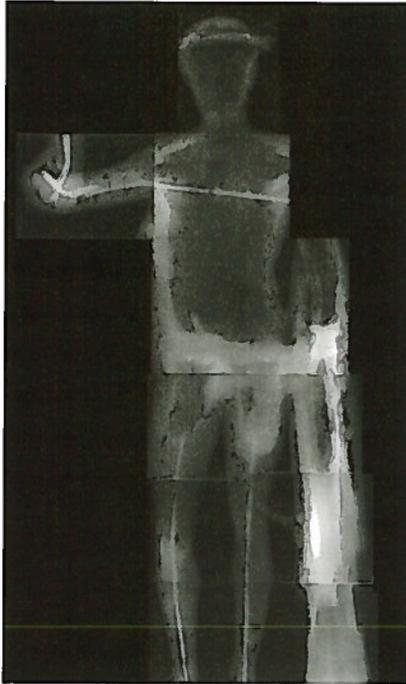
FIG. 19. Examen gammagráfico de la escultura en yeso del *Hermes Ludovisi*.

La gammagrafía (Fig. 19) muestra la presencia de hierros en su estructura, así como la diferencia de densidades del yeso coincidiendo con la presencia de los vástagos. La obra está reforzada en las piernas mediante dos varillas de hierro corrugado, que desde la altura del muslo se anclan en la base. El hierro que se observa en el manto parece corresponder a una intervención realizada posteriormente, ya que coincide con una rotura importante y no llega a la base. El puntal que une el tronco con la pierna izquierda lleva una varilla metálica en su interior. La bolsa de la mano izquierda esta unida mediante un clavo igualmente antiguo de forja. El brazo derecho se ensambla con una serie de pletinas metálicas (dos en el codo y otra, más larga, que une el brazo al hombro) con un vástago de hierro que atraviesa el pecho en sentido horizontal. Únicamente la unión de la cabeza, junto con la del brazo izquierdo, parecen de madera. Excepto los hierros de ambas piernas, el resto corresponde a diversas intervenciones realizadas con el fin de recomponer la pieza.

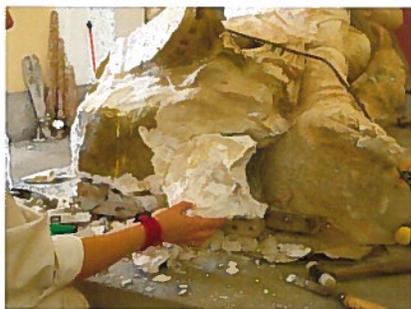
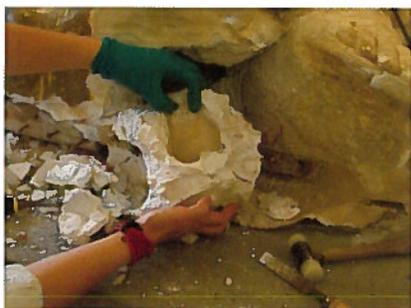
FIG. 27. *Ariadna dormida*. Aparición de etiqueta moderna bajo un fragmento añadido bajo los pies.

su interior y con un número de inventario (Fig. 27). Correspondía a un inventario realizado por José Manuel Matilla a finales de los años ochenta. Todos estos elementos corroboraron los resultados y la cronología que se deducían de los análisis físicos y químicos.

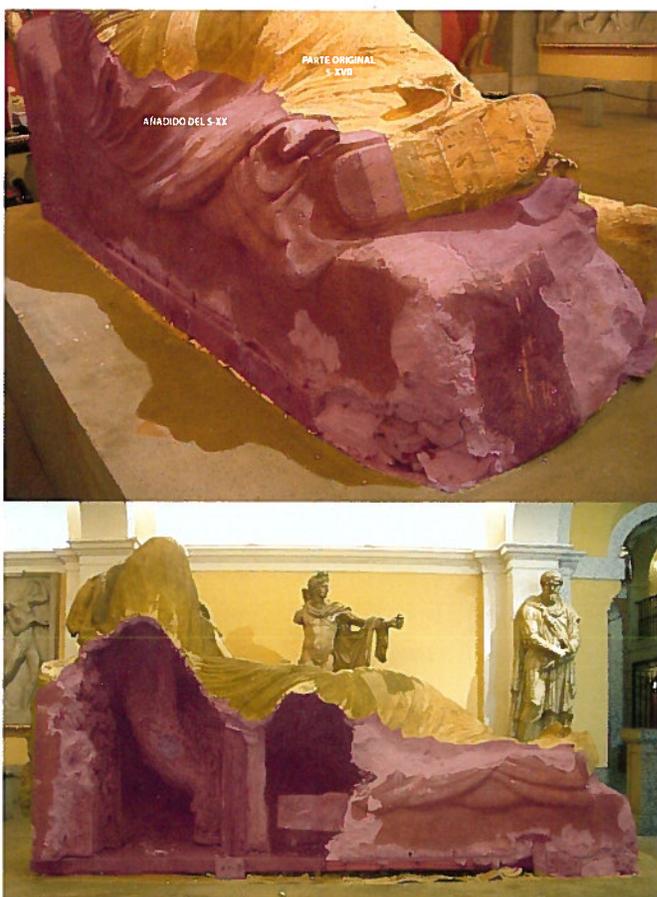
FIG. 30. *Ariadna dormida*. Proceso de eliminación de la parte añadida en el siglo XX.

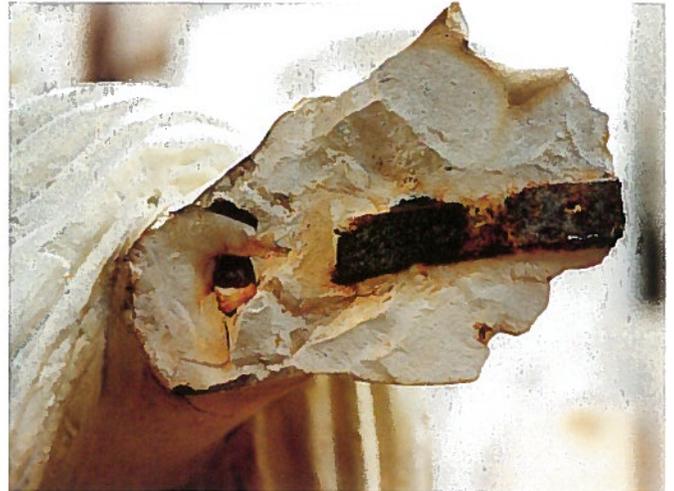
FIG. 34. *Nióbide corriendo*. Detalle del vástago de hierro de la mano izquierda.

El interior está reforzado a base de láminas de hierro (Fig. 34) de 2,5 cm de ancho por 0,3 cm de espesor, sujetas mediante yeso colado. Lo vemos en una rotura de la mano izquierda para fijar una restauración. Esta estructura permanece estable y no se encuentra movimiento entre las piezas ensambladas con este material. Pero sí se detectan una serie de lesiones asociadas al comportamiento del hierro en contacto con el yeso, puesto que las variaciones de humedad aceleran el proceso de oxidación provocando tinciones y friabilidad en las zonas de contacto entre estos materiales. Por otro lado, la descamación laminar, lesión propia de la corrosión del vástago de hierro, que produce una dilatación y empuje sobre la superficie de la obra, con la formación de pequeñas grietas que se aprecian en la superficie, han debilitado parcialmente la estructura del yeso. Otra lesión presente en la superficie son las coqueras (Fig. 35) que se producen como consecuencia de la presencia de burbujas de aire en el yeso de colada durante la fase de volteo del vaciado. Se forman pequeñas oquedades esféricas y la mayor concentración se encuentra en los pliegues del manto, debilitando esta zona. Cuando esta lesión aparece aislada, los daños físicos son inapreciables como los que encontramos en la peana, pero en el caso del manto la alta concentración pone en peligro la estabilidad física de esta parte de la escultura. Otro tipo de lesiones de carácter antrópico achacables a los sucesivos traslados de la obra son daños estructurales que se aprecian como pérdidas volumétricas, rotura de la mano izquierda y otra pérdida situada en la base.

Los focos de corrosión del hierro visibles en la mano izquierda se eliminaron de forma mecánica mediante fibra de vidrio y bisturí, humectando la zona con alcohol etílico. Como inhibidor de la corrosión se aplicó, mediante pincel, ácido tánico sucesivas veces y se protegió finalmente la zona con Paraloid[®] B-72 (Fig. 38). En el año 2005 se encontró la palma de la mano izquierda y fue incorporada mediante Paraloid[®] B-72, en fase gel. Para el estucado de grietas y coqueras se utilizó un estuco sintético y las reintegraciones cromáticas se realizaron con acuarela Schmincke.

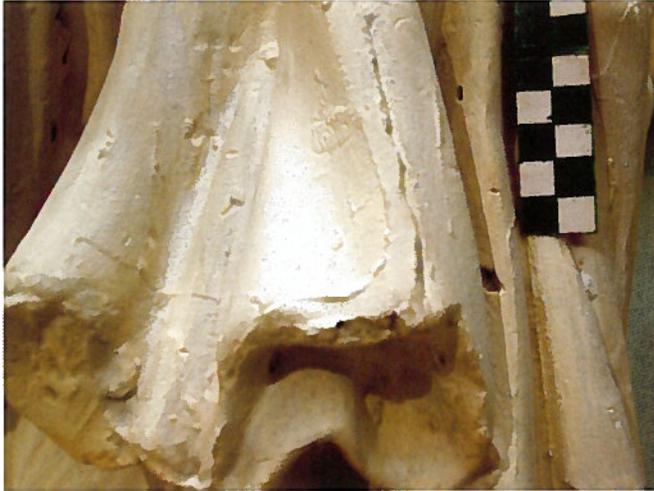
FIG. 35. *Nióbide corriendo* Detalle de las coque-
ras en la superficie.

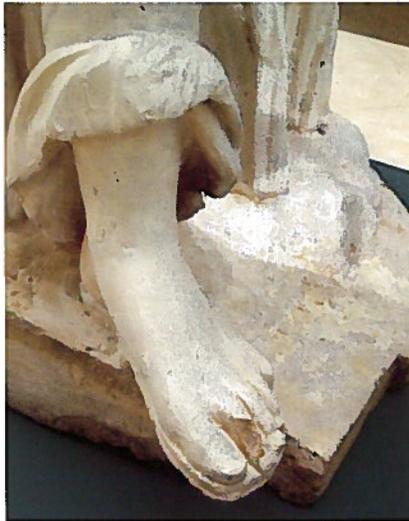
FIG. 36. *Nióbide corriendo*. Reintegraciones vo-
lumétricas en el pie izquierdo.

También encontramos reposiciones volumétricas (Fig. 36) como los dedos del pie izquierdo, intervención no muy afortunada al superponer al yeso original hasta cuatro centímetros de yeso que ocultaban un fragmento importante del pie. Otro tipo de daño de carácter antrópico es la erosión de la superficie. La composición química del yeso hace de él un material muy estable pero blando y fácil de rallar⁶². Por ello cualquier elemento por encima del talco es susceptible de ocasionar erosiones en el yeso.

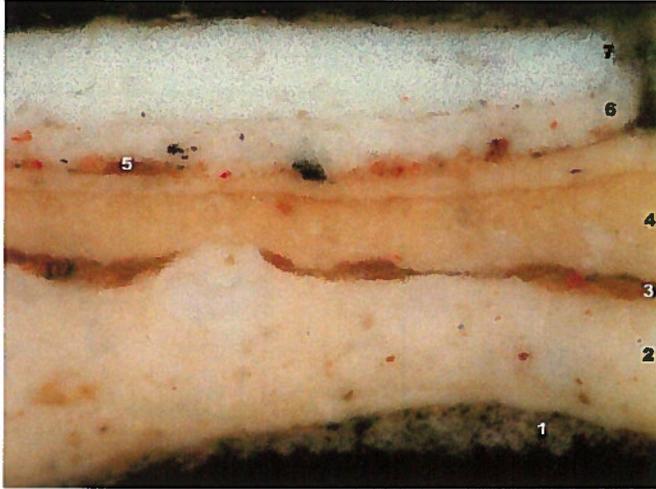
FIG. 37. *Nióbide corriendo*. Análisis estratigráfico de la superficie.

Superpuesto a todas las capas pictóricas se observa el depósito cementado de partículas de contaminación ambiental. Esta compactación se produce por una humedad ambiental elevada y la acumulación sobre la superficie de partículas contaminantes que influyen en el deterioro, como son el dióxido y trióxido de azufre, dióxido de carbono y partículas de carbón producidas por la combustión. Todos ellos son elementos altamente corrosivos y causantes de las alteraciones de la superficie.

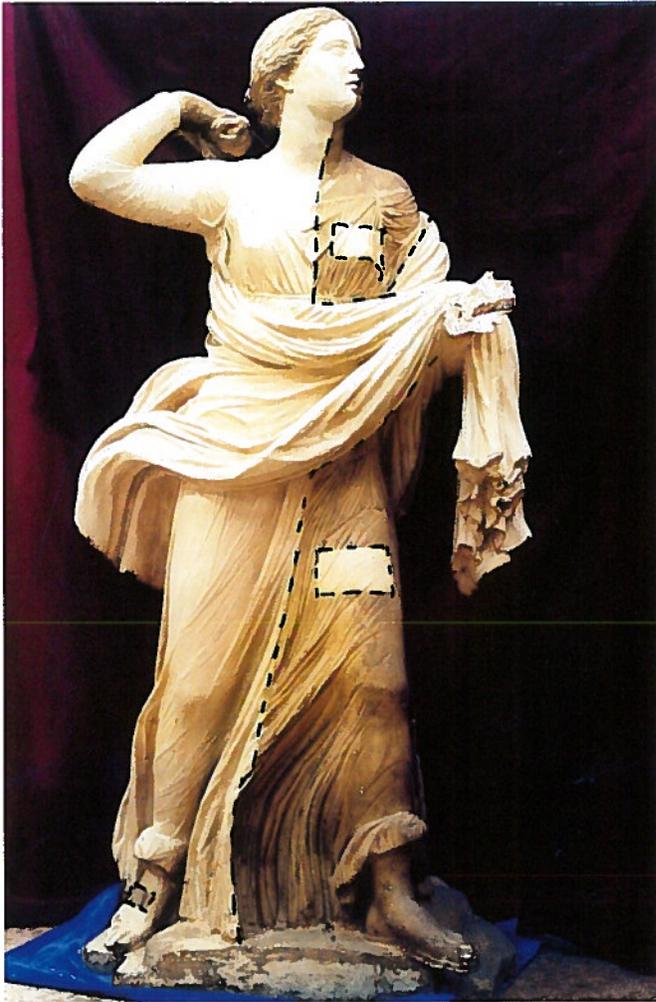
FIG. 38. *Nióbide corriendo*. Proceso de limpieza de la contaminación superficial.

total del adhesivo se produce a las 72 h. En las grietas y coqueras inestables se realizó una consolidación mediante inyección de copolímero de etilo metacrilato al 5% en tolueno, para evitar brillos. La limpieza de la primera capa de la superficie se realizó de forma físico química, intercalando procedimientos mediante la humectación de la superficie con alcohol etílico, para reversibilizar la cementación de partículas de contaminación y por otro lado la retirada de estos elementos con bisturí. Bajo esta capa se apareció un barniz compuesto por aceite de linaza y resinas de coníferas muy oxidado, de coloración parda oscura. Para su eliminación se aplicó NH₃ al 3% diluido en alcohol etílico.

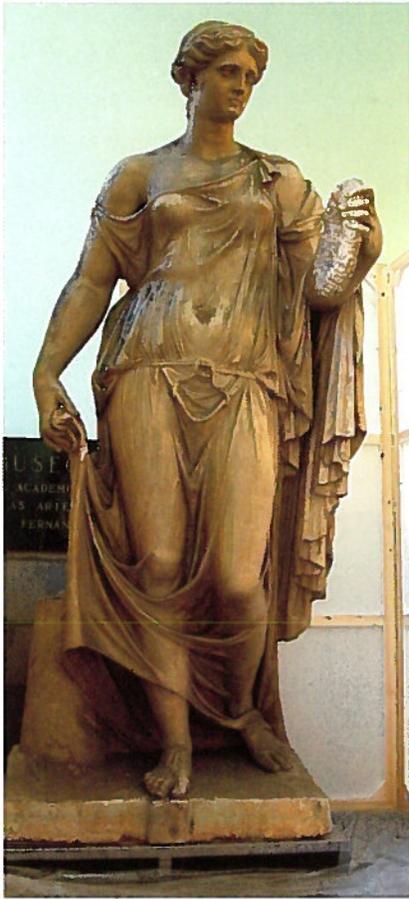
Al igual que ocurrió con la mayoría de los vaciados traídos por Velázquez, la *Flora* presentaba un recubrimiento de color ocre verdoso (Fig. 40), compuesto de varias capas de pintura que hacían impracticable llevar a cabo la descripción del estado de conservación del yeso. Por ello fue necesario comenzar la eliminación de los diferentes repintes, con el fin de acceder a la superficie original. De esta manera se podrían considerar los daños que había sufrido a lo largo de todos estos años y que habían sido encubiertos por los diferentes escultores y formadores que

FIG. 40. *Flora Farnese*. Estado inicial del vaciado.

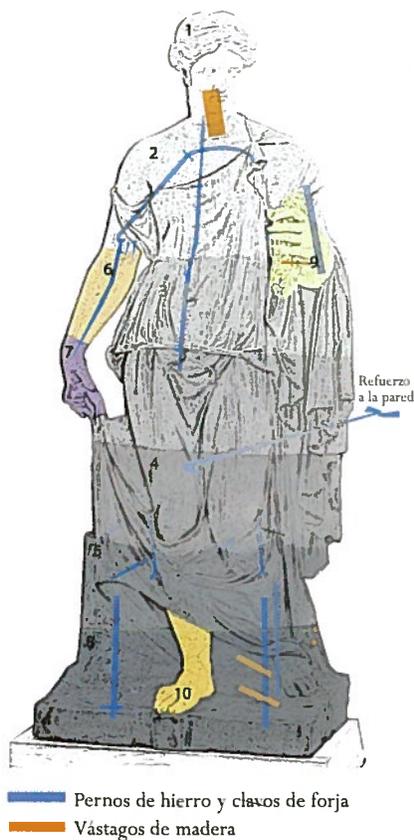
FIG. 41. *Flora Farnese*. Esquema del despiece original del vaciado (siglo XVII) y de los refuerzos internos a partir del estudio gammagráfico.

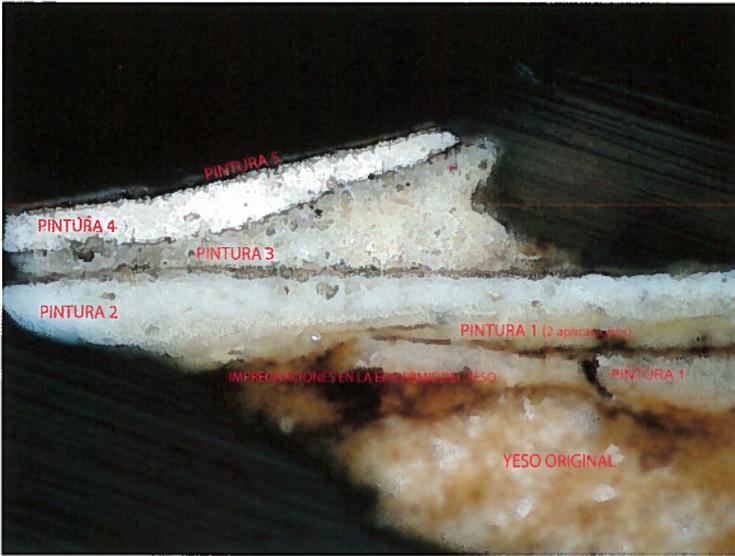
La muestra "FL-0" se tomó antes de iniciar la limpieza y los resultados de este análisis nos advirtieron de la existencia de nueve capas de pintura y estratos de barniz, ninguna de ellas original. Todas ellas aportaban al yeso un grosor de aproximadamente 1 mm, el cual hacía imposible calcular una estimación de las lesiones que había sufrido el vaciado, además de impedir documentar cualquier intervención anterior a los ya asiduos revestimientos pictóricos. Por otro lado este falso envoltorio nos ocultaba toda la información de cómo fue realizado el vaciado y de su calidad. El resto de las muestras se fueron tomando según se iba avanzando en la limpieza, con el objetivo de recopilar datos sobre restauraciones antiguas y alteraciones puntuales existentes en la superficie del yeso original.

FIG. 42. *Flora Farnese*. Análisis estratigráfico de una muestra (FL-0) tomada de la zona del pecho derecho.

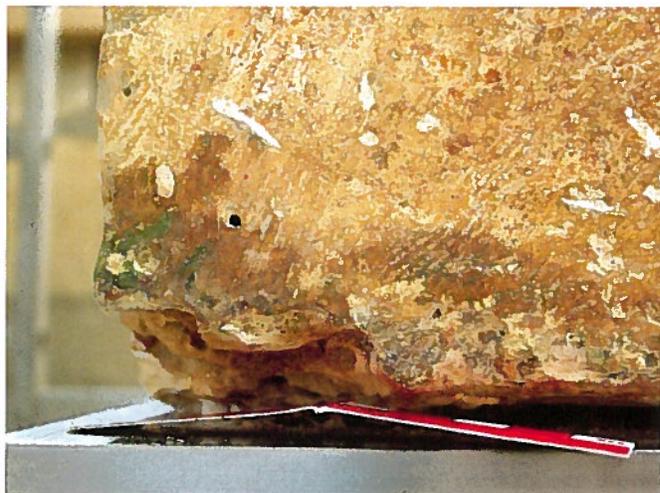
FIG. 54. *Hércules Farnese*. Macrofotografía con detalle de lesiones biológicas.

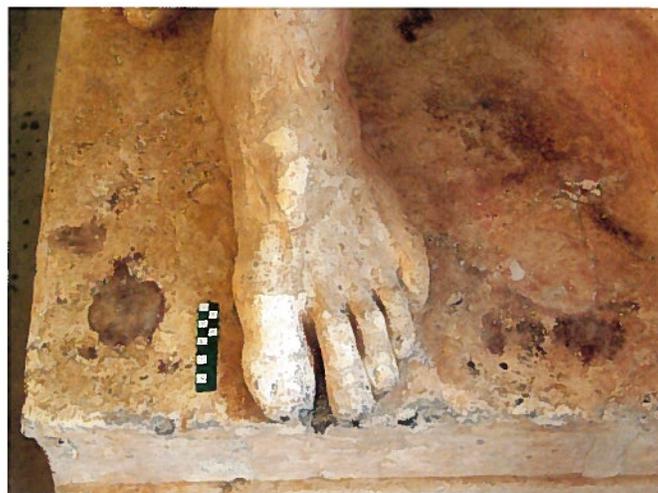
FIG. 55. *Hércules Farnese*. Marcas de quemaduras producidas en el incendio del Alcázar de 1734.

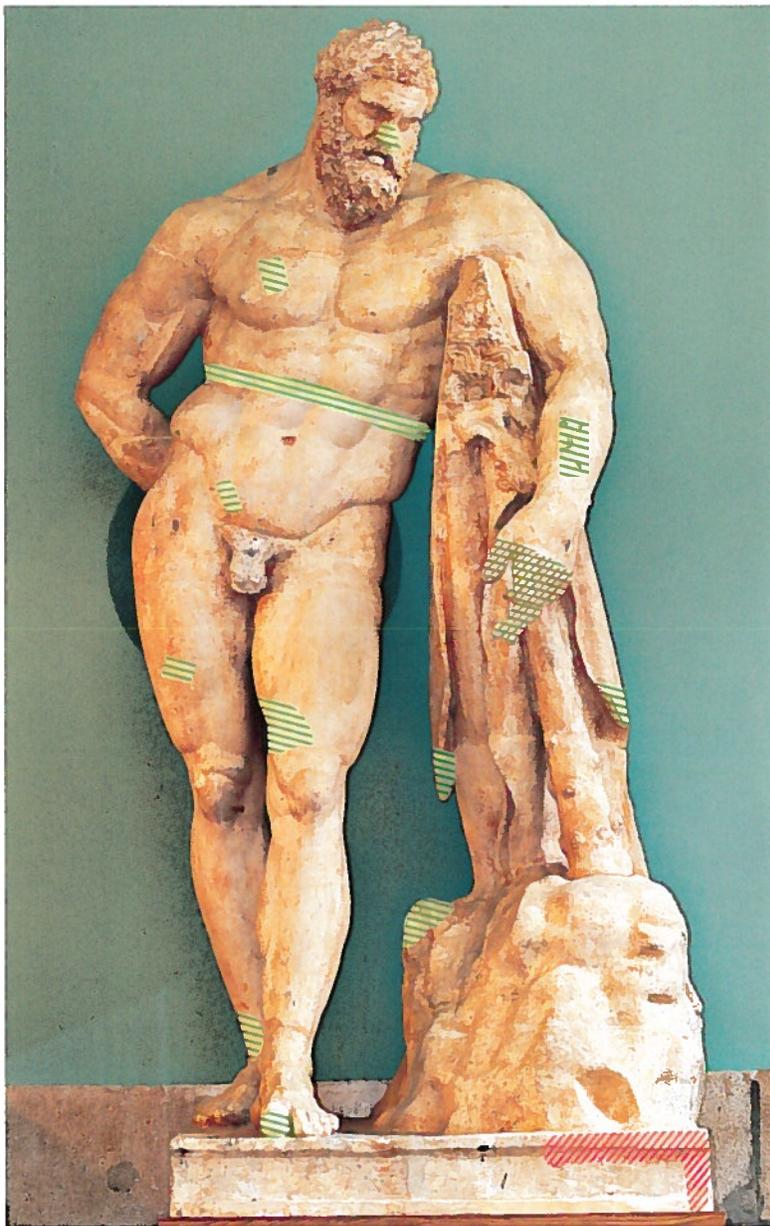
FIG. 56. *Hércules Farnese*. Intervenciones antiguas encontradas bajo las capas de pintura.
