Velázquez y la decoración escultórica del Alcázar

José Manuel BARBEITO

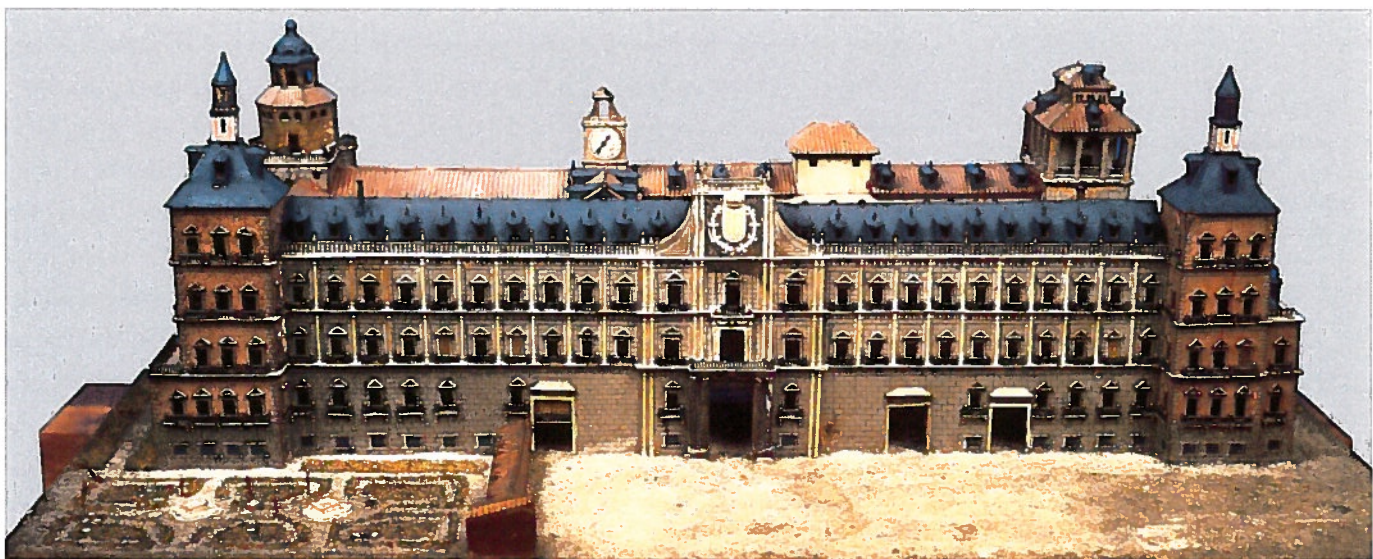
FIG. 4. Maqueta de la fachada del Alcázar de Madrid, h. 1630. Madrid, Museo Arqueológico Nacional, depositada en el Museo Municipal.

La importancia que el Salón de los Espejos fue tomando como espacio de representación dentro del palacio puso de manifiesto lo deslucido de su acceso, atrapado como quedaba entre las torres medievales de la fortaleza. Unas torres que Gómez de Mora quiso en su momento incorporar a la nueva fachada del edificio, elevándolas otro cuerpo y coronándolas con unos airosos chapiteles, aunque el fallecimiento de Felipe III interrumpió las obras cuando sólo había levantado una, la correspondiente al Cuarto del Rey. Y no duró mucho en pie: en 1630, nada más ser nombrado Crescenzi –rival y enemigo de Gómez de Mora– como superintendente de las obras reales, consiguió que Felipe IV ordenara su demolición dejando en evidencia la difícil situación por la que pasaba el maestro mayor desde que subiera al poder Olivares (Fig. 4).

Es tentador pensar que también entonces se mejorara la relación entre la sala y el jardín. La maqueta del Museo Municipal de Madrid que representa la fachada del Alcázar (Fig. 4), hacia 1630 muestra las bóvedas precariamente iluminadas por unos pequeños tragaluces. Sin embargo, se conserva otro documento, un dibujo de la Biblioteca de Palacio, correspondiente a este mismo frente con un alzado mucho más atractivo, donde los gruesos muros de las bóvedas aparecen rasgados por una sucesión de huecos hasta el suelo, protegidos por una arquería levantada ante ellos. Las obras de 1651 hablan de nuevas puertas y balcones, también del pago de un emplomado, *en el tejado que cubre el aposento que se a hecho nuevo en las bobedas que caen al jardín de los emperadores*, cosas que podrían relacionarse con lo dibujado, pero la documentación es demasiado imprecisa, y desde luego nada dice de las columnas ni de los arcos²⁷.

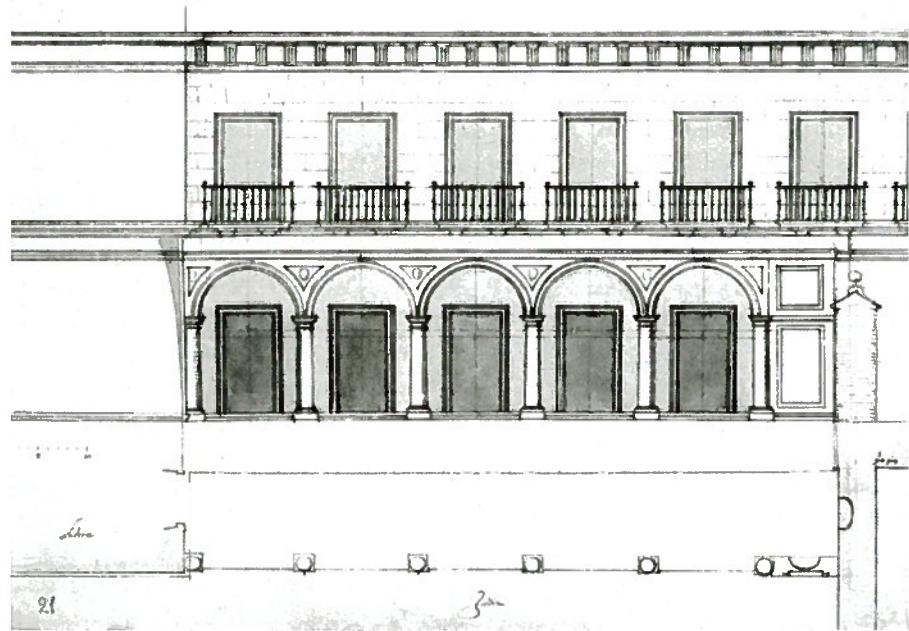
FIG. 8. *Arquería del Jardín de los Emperadores*. Biblioteca del Palacio Real. IX/M/242/2 (10).

A pesar de lo sugerente que pudiera resultar esta idea de prolongar hacia el jardín los espacios de las bóvedas, hay razones para pensar que tal vez nunca llegara a hacerse realidad. El Jardín de los Emperadores quedaba separado de la plaza por unas construcciones levantadas en tiempos de Felipe II que permitía salvar el desnivel del terreno. Al levantar la nueva fachada barroca, la imagen exterior del edificio quedaba muy deslucida por aquellas construcciones, que parecían entonces tener sus días contados. Sin embargo, de momento no se hizo nada, bien por el deseo de conservar el pequeño jardín, el único privativo del monarca, bien por el coste y las dificultades técnicas de levantar el nuevo paredón para nivelar la plaza sobre unos terrenos mal consolidados en el mismo borde de los despeñaderos del Campo del Moro. Hasta 1675 no se acometieron las obras que terminaron de liberar todo el frente de la fachada, acabando con el pequeño jardín. Las bóvedas quedaron entonces abiertas hacia la plaza y todas las imágenes posteriores que conservamos vuelven a mostrárnoslas iluminadas por los mismos tragaluces de la maqueta. No podemos, por tanto, descartar que siempre hubieran permanecido así (Fig. 8).
