La restauración de los vaciados en yeso de la colección Velázquez

Judit GASCA MIRAMÓN • Ángeles SOLÍS PARRA • Silvia VIANA SÁNCHEZ

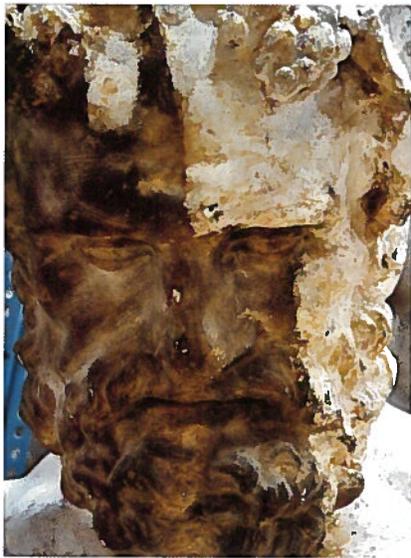
FIG. 2. Detalle del proceso de limpieza del *Sileno*.

A medida que se fue limpiando, mediante aplicaciones de Anjusil[®] (Fig. 2)¹⁴, fueron apareciendo detalles de la restauración que quedaban ocultos bajo la suciedad superficial. De éste modo se pudo determinar con detalle el estado de conservación, que coincide con el descrito en el inventario de 1758. En él podemos analizar la forma en que se vació, el estado de conservación que tenía cuando fue trasladado a la primera sede de la Academia y la intervención de Mena [16].

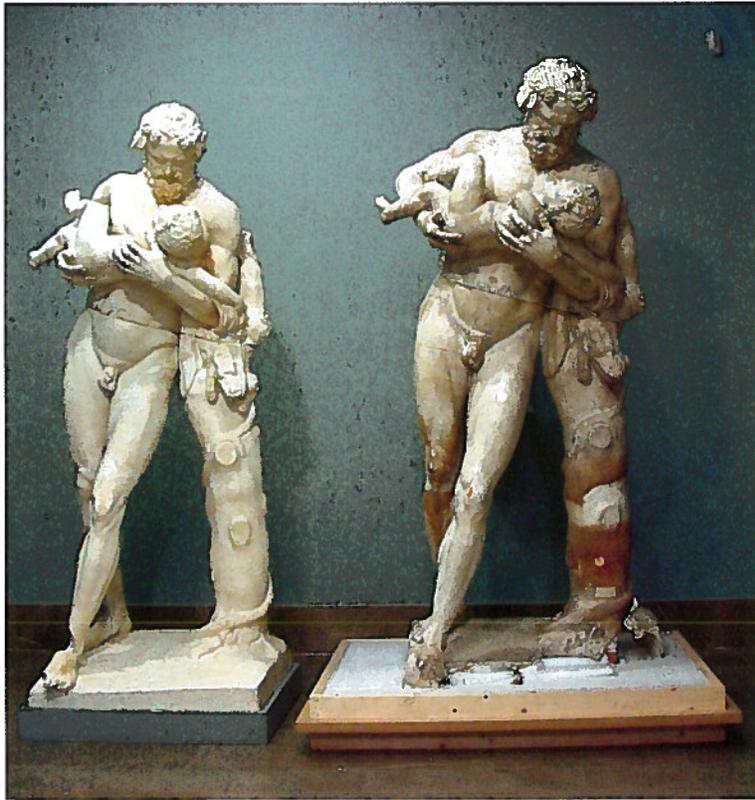
FIG. 4. *Sileno con Dioniso niño* de la colección Velázquez (izquierda) y *Sileno* de la colección de Antón Rafael Mengs (derecha). Real Academia de Bellas Artes de San Fernando.

que se aprecia después de la limpieza, a la nariz que le fue añadida. Estas variantes se pudieron verificar confrontando el vaciado velazqueño con el que ingresó en la Academia a finales del siglo XVIII procedente de la colección de Mengs¹⁷ (Fig. 4).

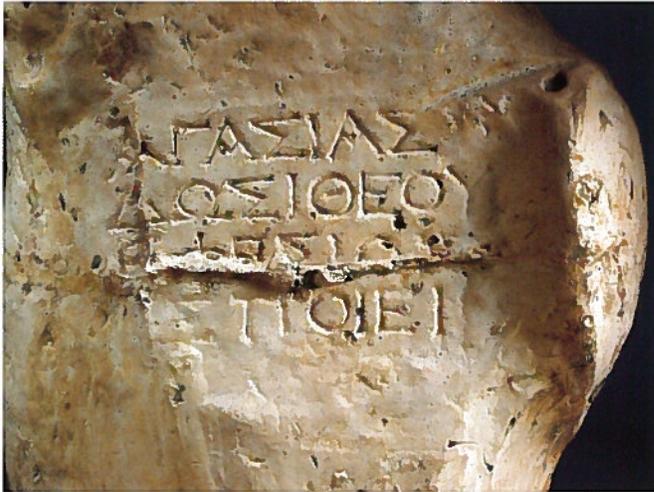
FIG. 6. *Gladiador combatiente*. Marcas de los taseles sobre la superficie original.

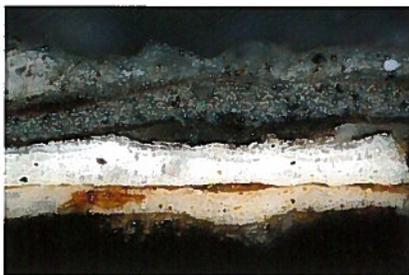
proceder a su limpieza un muestreo de la superficie, para someterla a análisis de laboratorio. Estos los denominamos con las siglas ECV-1 (torso y pectoral izquierdo), ECV-2 (tronco de apoyo), ECV-3 (Fig. 11) (cabeza), ECV-4 (brazo derecho). En todos los casos los resultados obtenidos son similares.

El color anaranjado que presenta la superficie de la obra se debe a la oxidación natural de los aceites y resinas, elementos orgánicos muy inestables aplicados para impermeabilizarla. Se tiene noticia de algunas intervenciones durante la estancia de

FIG. 11. *Gladiador combatiente*. Micromuestra con la superposición de las capas de repinte.

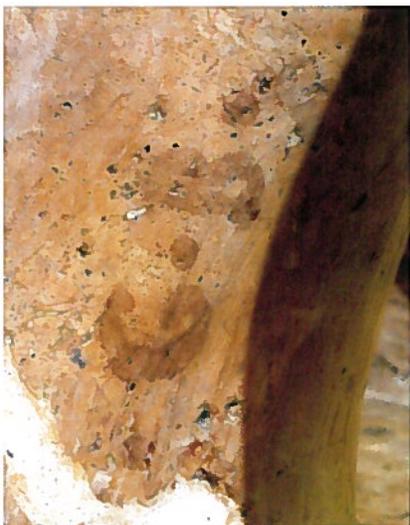
FIG. 13. *Gladiador combatiente*. Iniciales pintadas con tinta metaloácida sobre la superficie original en la zona interna del tronco.

En el tronco se encuentra una serie de grafías, realizadas con tinta metaloácida, en posición vertical. Aparecen las letras [J.G.B. (pérdidas de materia) (Fig. 13) y en la peana (Fig. 14) el número 54, realizado con tinta similar correspondiente al inventario de 1804.

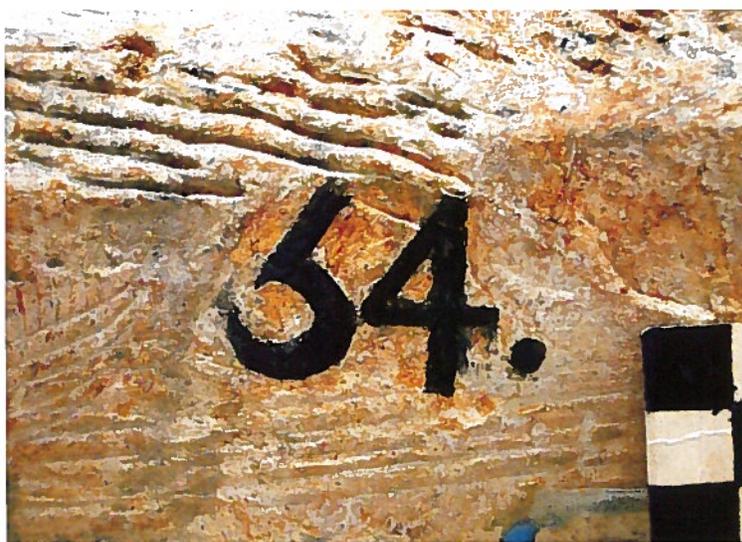
FIG. 14. *Gladiador combatiente*. N.º de inventario de 1804.

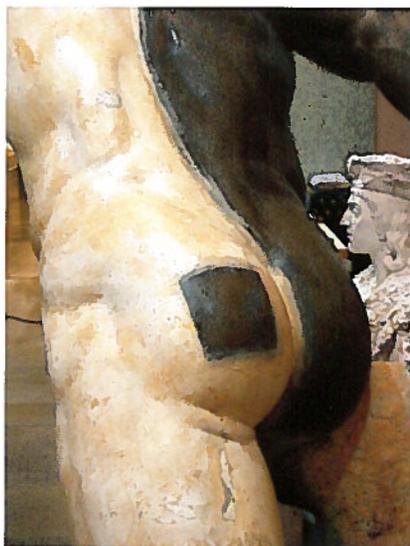
FIG. 15. *Gladiator combattiente*. Proceso de limpieza.

Una vez determinada la eliminación de todas las capas sustentadas sobre la superficie original (Fig. 15) y la aplicación de las mismas para enmascarar oxidaciones de elementos inestables, se realizaron ensayos con los disolventes apropiados para la eliminación de estas capas. La cristalización del albayalde en los estratos más profundos dificultó la eliminación en una sola fase. Por tanto, la limpieza se llevó a cabo en tres pasos químico mecánicos. Las dos primeras capas (7 y 8) se eliminaron con hidróxido de amonio en una concentración de 3% en alcohol etílico. Para suprimir la quinta y sexta se aplicó un compuesto de cloruro de metileno al 4% en alcohol etílico. La tercera y la cuarta se eliminaron aplicando emplastos de celulosa embebidos en una solución de cloruro de metileno al 10% en metanol, mientras que la segunda se hizo aplicando torundas de cloruro de metileno al 15% en metanol. Para la limpieza y extracción de los aceites se aplicó Anjusil[®], produciéndose una disolución de los elementos compactados en los poros de la obra.

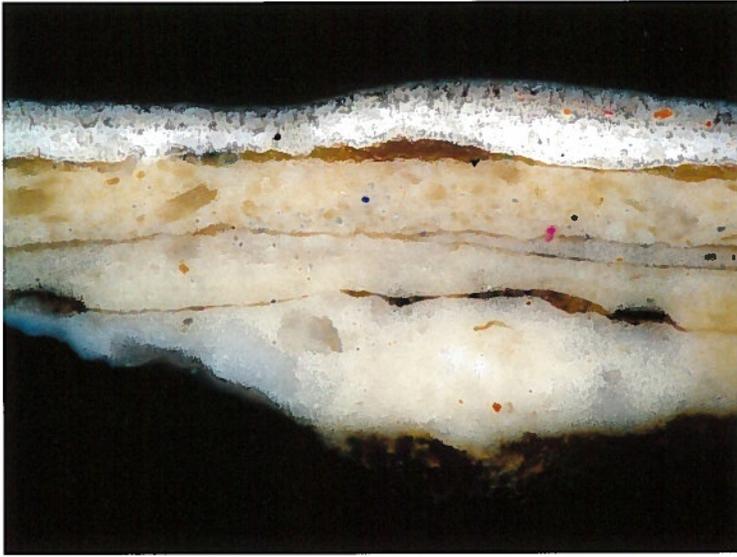
En las muestras estratigráficas analizadas (Fig. 20) se reconocen, con ligeras variaciones (como granos aislados de azul ultramar artificial), las cuatro primeras capas de pintura ya vistas en el resto de muestras de esta misma colección. Hay también un barniz transparente pero sucio, rico en cera de parafina que se detecta tanto en IR como en cromatografía gaseosa. Al igual que en el resto de la colección se trata de un yeso fino, muy puro y bien molido y tamizado. Posee algunas impurezas propias del material de cantera, como cuarzo y arcillas, y otras añadidas accidentalmente durante su proceso de fabricación, como el grano de negro carbón vegetal que observamos en la macrofotografía. El yeso está fuertemente impregnado con cola animal, aceite de linaza y resina de conífera en la superficie, procedente posiblemente de una imprimación o protección previa a la aplicación de la primera capa de pintura.

Este primer estrato de pintura, junto con los restos de barro que dan el característico color anaranjado de la superficie, es debido a los moldes realizados sobre la estatua. Las siguientes aplicaciones de blanco al óleo corresponden ya a un intento de ocultar la suciedad causada por los agentes contaminantes y el carbón en suspensión generado en las aulas durante el periodo en que fue utilizada como modelo en la Academia.

FIG. 20. *Hermes Ludovisi*. Análisis estratigráfico de las distintas capas de pintura.

Se han eliminado químicamente las distintas policromías y yesos que ocultaban la superficie original. Se han desmontado y saneado los fragmentos mal encolados. Se ha consolidado en las zonas más frágiles, y se han reforzado mediante varillas de fibra de vidrio las uniones. Por último, se ha procedido a la sustitución de algunas reintegraciones volumétricas mal aplicadas y se han igualado cromáticamente.

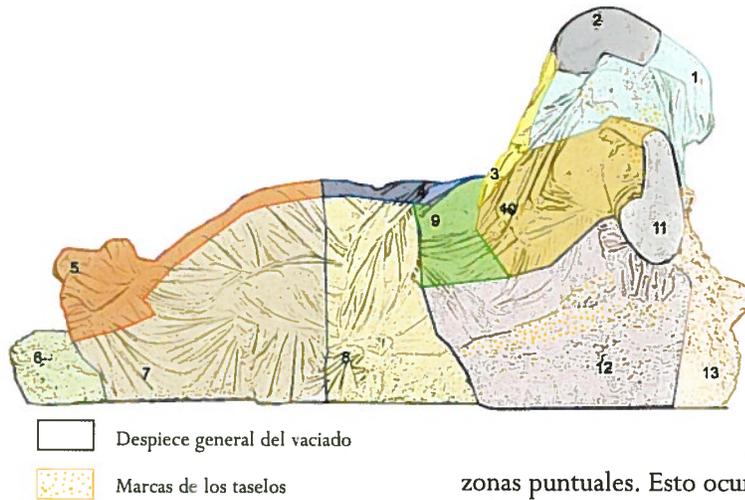
FIG. 21. *Ariadna dormida*. Mapa del despiece del molde y marcas de los taselos.

zonas puntuales. Esto ocurre en los interiores de los pliegues y huecos de la escultura debido a que eran partes más escondidas y de difícil acceso para eliminarlas (Fig. 21).

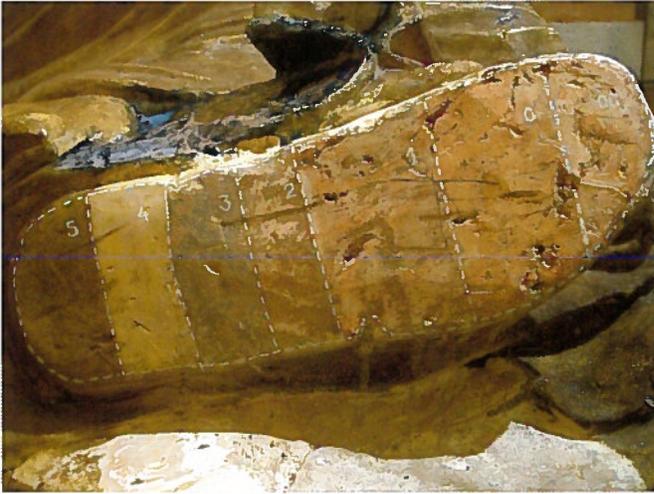
FIG. 22. *Ariadna dormida*. Cata para el estudio de las diferentes capas de pintura.

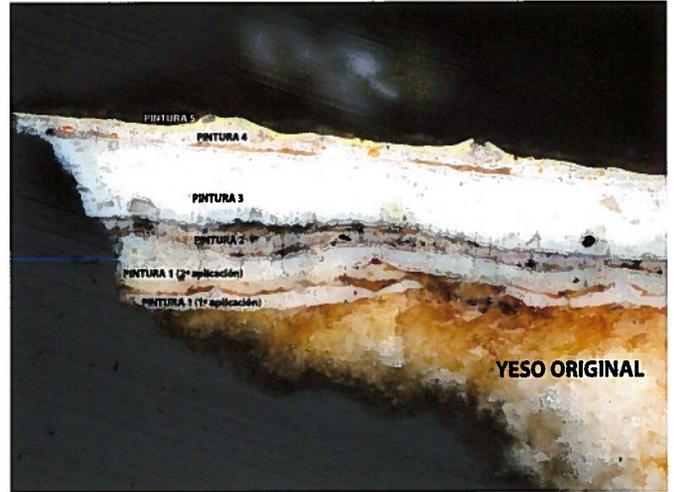
FIG. 23. Análisis estratigráfico de una muestra tomada de la espalda de *Ariadna*. Contiene el máximo de capas de pintura encontradas en el vaciado.

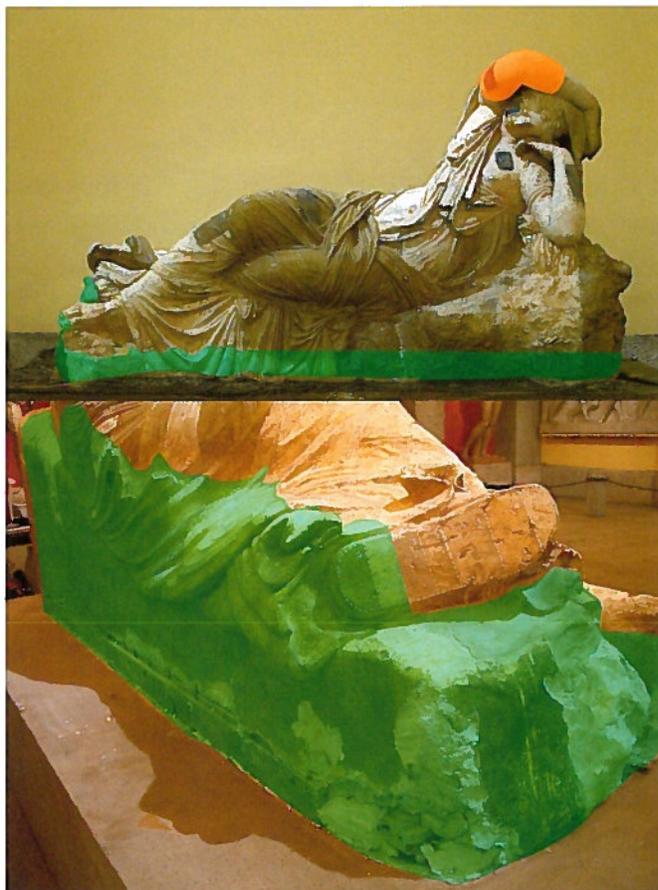
- Reintegración de la 2ª mitad del siglo XX. Brazo vaciado a partir de la reproducción que se conserva de la Ariadna de la colección Medici en el Museo de Reproducciones Artísticas de Madrid.
- Añadidos incorporados en la 2ª mitad del siglo XX.

FIG. 26. *Ariadna dormida*. Esquema de los añadidos realizados en la segunda mitad del siglo XX.

la parte inferior de los pies. También se analizaron los yesos para conseguir datarlos y poder confirmar que estos añadidos antes descritos no existían inicialmente en el vaciado. Por ello en este estudio puntual se obtuvieron datos reveladores, ya que se documentó la existencia de un yeso blanco extremadamente puro de tipo industrial, similar a los que se usan hoy día para enlucidos en la construcción. Éste concretamente se correspondía con todas las zonas de añadidos. Además la pintura que cubría esta parte era blanco de titanio, lo que corrobora que se trata de una intervención del siglo XX (Fig. 26).

El siguiente proceso fue la eliminación del añadido en yeso realizado en la segunda mitad del siglo XX⁵⁸. Una vez examinada toda la documentación se acordó llevar a cabo la eliminación de ese añadido que sólo aportaba confusión, ya que se trataba de una alteración del original. Este yeso de tipo industrial, como ya hemos explicado con anterioridad, se continuaba por encima del vaciado antiguo, entrando en él hasta 5 cm en algunas zonas. La búsqueda de la unión entre los dos yesos (original y moderno) se realizó de forma mecánica. Gracias a que este yeso se encontraba encima del original recubierto por 3 y 4 capas de pintura, resultó más fácil su separación. Toda la reintegración volumétrica moderna de

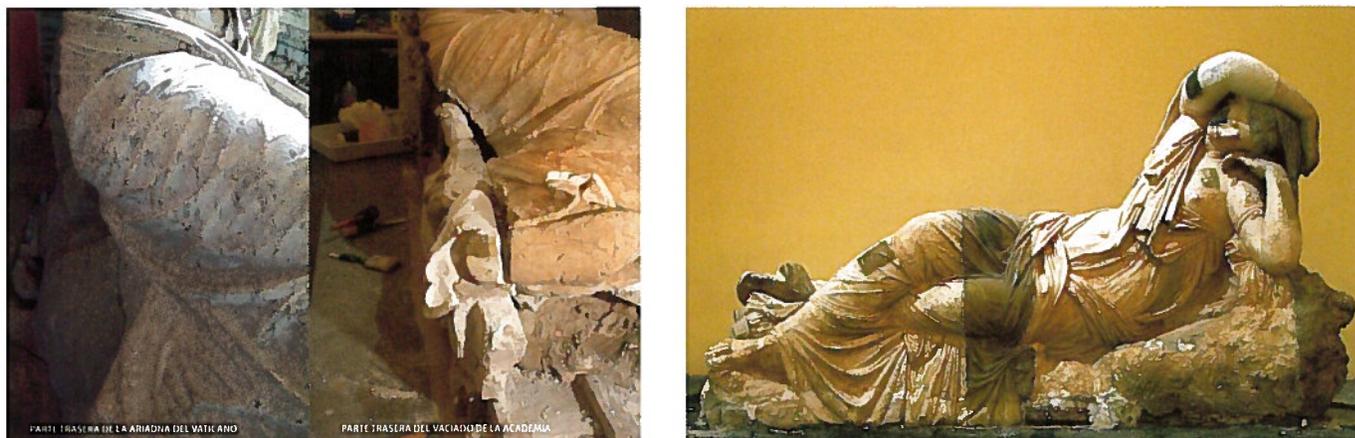
Es posible que cuando se hizo el molde en el siglo XVII no se pudiera acceder a la parte trasera, por estar colocada apoyada a una pared. Esto explica que el vaciado se hiciera hueco por detrás y será en una intervención muy moderna cuando se decida taponarlo (Fig. 28), aunque también hay que decir que en el original en mármol la parte trasera no está trabajada. Hay vaciados casi contemporáneos de este que se hicieron también en el Vaticano y que están abiertos por la parte posterior. Este es el caso del Laocoonte y la Piedad de Miguel Ángel, donadas por Bartolomeo Calchi en 1674 y 1688⁵⁶ a la Academia Ambrosiana de Milán. Las dos están abiertas por detrás y, al igual que el vaciado de la Ariadna, la estructura de refuerzo son tableros de madera [6].

FIG. 28. *Ariadna dormida*. Foto comparativa de la parte posterior del original y el vaciado.

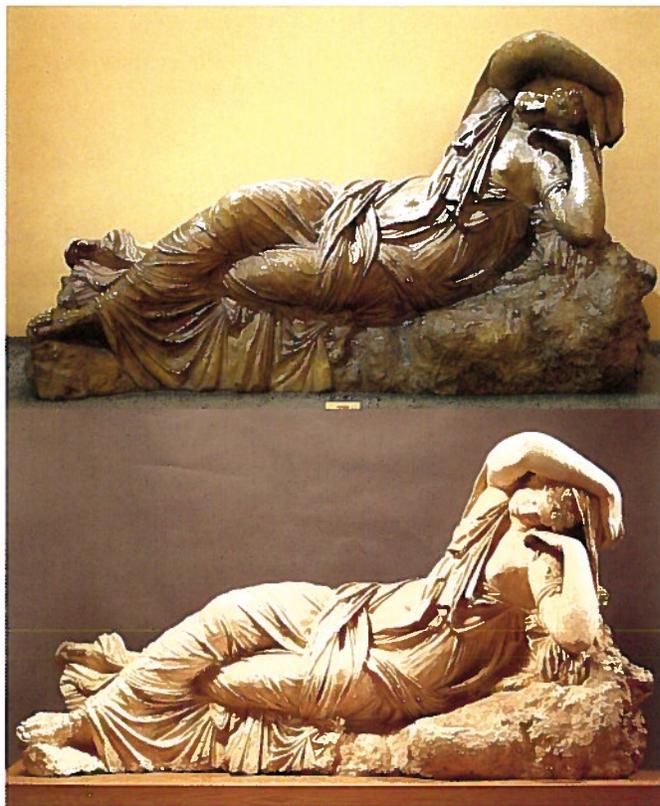
FIG. 31. *Ariadna dormida*. Antes y después del proceso de restauración.

Para finalizar la intervención, dada la tinción provocada por los aceites que había ido absorbiendo el yeso, a partir de los preservantes antiguos aplicados y de las capas de pintura al óleo que se le habían sobrepuesto, así como de restos de barbotina usada como desmoldeantes para llevar a cabo alguna reproducción, para todas estas alteraciones, se llevó a cabo la aplicación de Anjusil[®]. Así se conseguía extraer estos restos de compuestos, aclarando la tonalidad del yeso (Fig. 31). Difícilmente sería posible dejarlo como en el siglo XVII, dado que en el yeso, material muy higroscópico, la absorción es muy profunda, lo que da un tono de color ocre muy claro a la superficie.

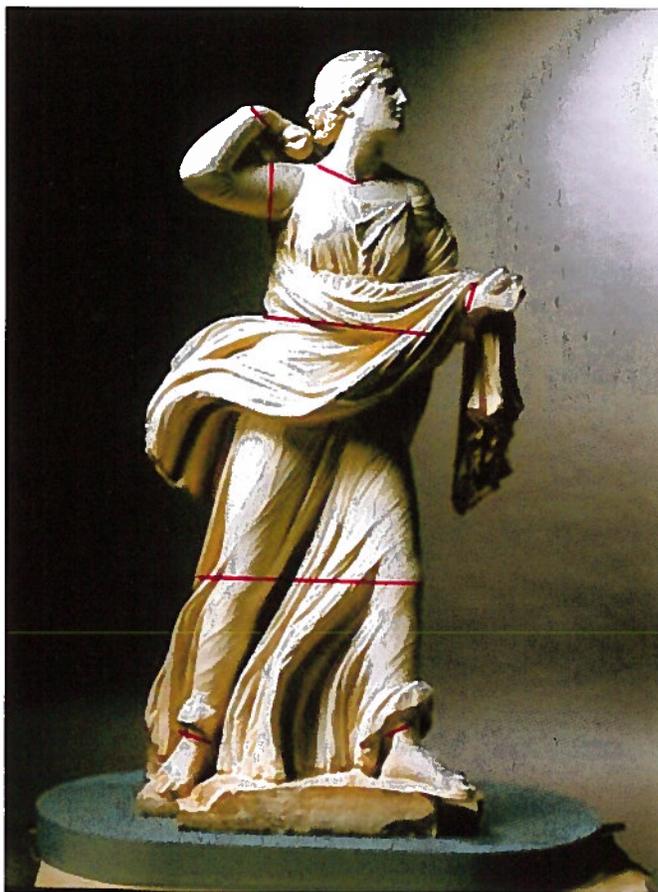
FIG. 32. Piezas que componían originalmente el vaciado de la *Nióbide*.

Se trata de un vaciado complejo de tamaño natural formado por nueve fragmentos (Fig. 32), realizado por la técnica de taseles múltiples de yeso, con una ejecución muy depurada y de gran precisión. La materia que constituye la obra es sulfato cálcico hemihidratado ($\text{SO}_4\text{Ca} \frac{1}{2} \text{H}_2\text{O}$), que procede de la calcinación del aljez, muy tamizado, sin apenas impurezas y de muy buena calidad. Cabe destacar la presencia de

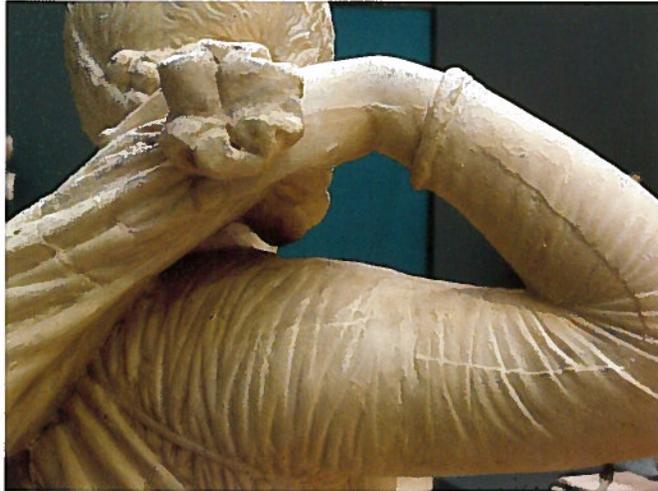
alumbre –sulfato de alumina y potasa ($\text{AlK}(\text{SO}_4)_2$ – como elemento minoritario en las trazas de los microanálisis químicos en la superficie de la obra, aplicado con la finalidad de conseguir el endurecimiento y rebajar la porosidad de la superficie. En cuanto a la coloración observamos un blanco natural. Las trazas de color que encontramos sobre la superficie son debidas a la alteración de los elementos aplicados sobre ella con determinados fines, como son la fabricación de matrices para realizar copias o como medio para enmascarar los deterioros visibles. Como consecuencia de la alta porosidad del yeso estos elementos son absorbidos por la materia que forma la escultura, provocando manchas en algunas ocasiones irreversibles. La obra presenta siete capas que la cubren debido a la superposición de repintes. En cuanto a la forma de ensamblar las diferentes piezas que componen el vaciado se hizo originariamente mediante vástagos de láminas metálicas adheridas con yeso colado. En zonas poco visibles de la obra como son el cuello y pliegues de la túnica, se encuentran algunas trazas de los taseles o piezas del molde matriz (Fig. 33).

FIG. 33. *Nióbide corriendo*. Detalle de las marcas de los taseos del molde matriz.

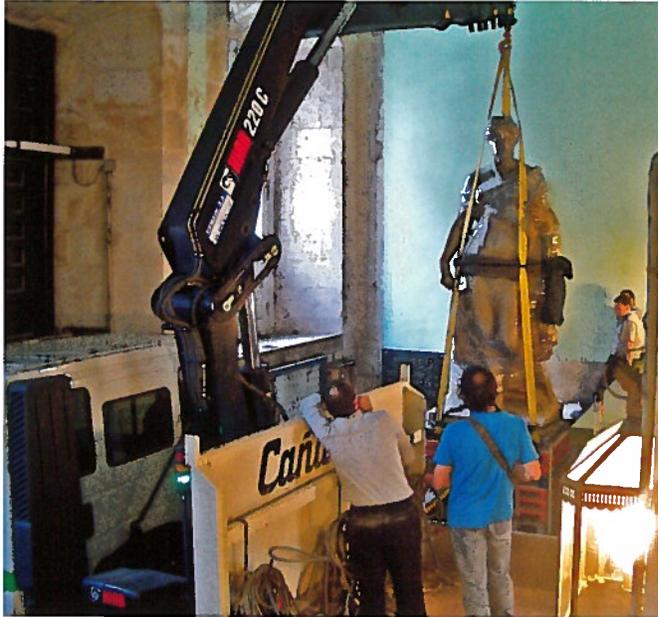
FIG. 39. Bajada de la *Flora Farnese* desde el pedestal al suelo.

accesible la limpieza [2]. Desde 1783, momento en el que fue colocada por el arquitecto Diego Villanueva⁶³ después de la rehabilitación del edificio, no se había vuelto a mover esta obra de más de tres metros de altura. Había estado algo más de dos siglos en el mismo lugar en que fue colocada a finales del XVIII⁶⁴ (Fig. 39).

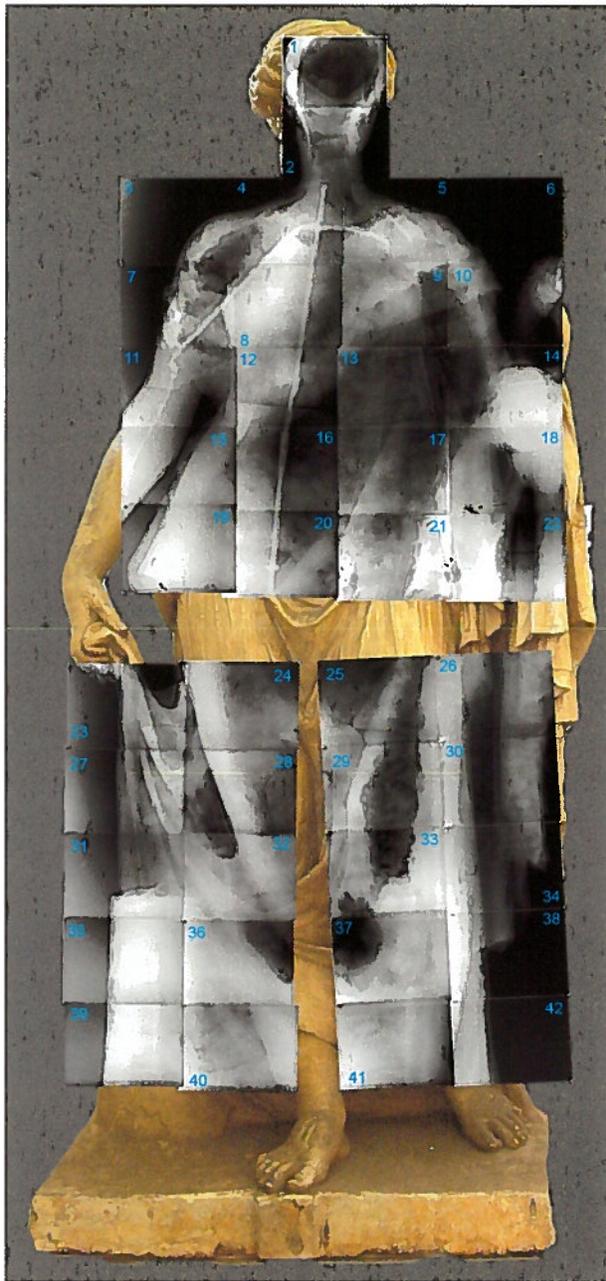
Como complemento a estos estudios de la parte vista de la pieza, se llevó a cabo —como en los casos anteriores— un análisis del interior del vaciado mediante gammagrafías. Estas se realizaron casi de la totalidad de la pieza, aunque dado el tamaño monumental del vaciado y su complicación por la gran cantidad de placas que fueron necesarias (un total de 42), hubo ciertas zonas que no quedaron registradas para comprobar el sistema de refuerzos interno (Fig. 43). Los resultados de este proceso nos revelaron la existencia de dos materiales distintos. Por un lado el uso de pernos, clavos de forja antiguos y alambre de hierro, todos de manufactura antigua dada la irregularidad de sus perímetros, junto a tablonés y espigas de madera.

En la mitad superior observamos como refuerzos principales un perno de hierro que atraviesa el vaciado desde el cuello por el torso hasta el muslo derecho. Este sobresale del yeso unos 2 cm por detrás de la cabeza en su unión con la espalda. Se observa en esta barra un ensamblaje a la altura de la cintura y un engrosamiento en la barra a la altura de la pelvis. En la esquina inferior derecha de la placa n° 28 se aprecia una zona blanca opaca que corresponde al ensambla-

FIG. 43. *Flora Farnese*. Estudio gammagráfico.

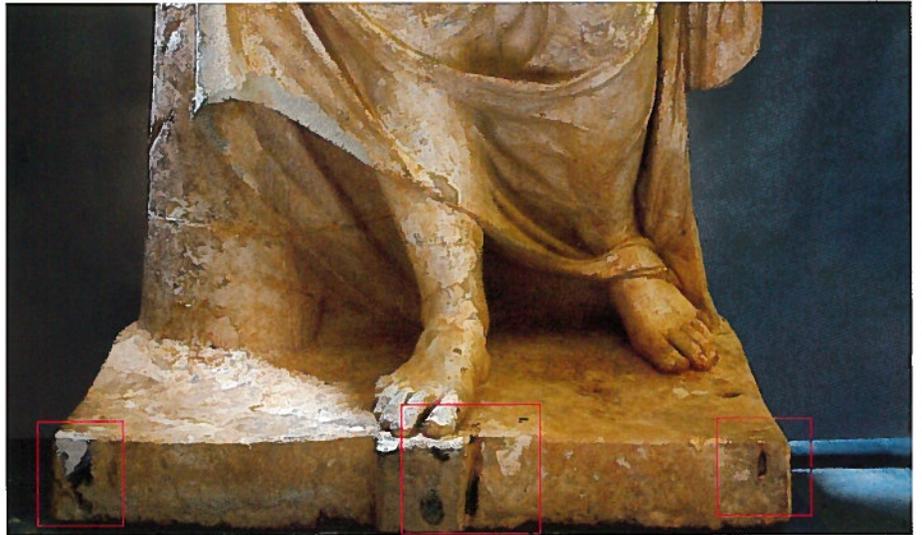
FIG. 44. *Flora Farnese*. Detalle de las quemaduras producidas en el incendio del Alcázar en 1734.

tenemos el traslado del vaciado a los almacenes de Palacio después del incendio de 1734⁷⁵, momento en el que no sabemos en qué condiciones se lo llevaron, si fue íntegro o despiezado. Tenemos que insistir en que, una vez eliminadas las capas de pintura, la Flora presentó gran cantidad de fisuras en la parte inferior desde las rodillas hacia la base, además del hecho curioso de aparecer en toda la parte inferior de la peana la huella de las quemaduras sufridas durante dicho incendio (Fig. 44), documento gráfico que se repite en otras de las piezas que trajo el pintor y que estaban en el Palacio (*Hércules*, *Gladiador combatiente*, *Sileno con Dioniso niño*). También estas fracturas se aprecian en la parte superior desde los hombros hasta la cabeza. Por lo que en algún momento de los traslados sufrió graves daños estructurales.

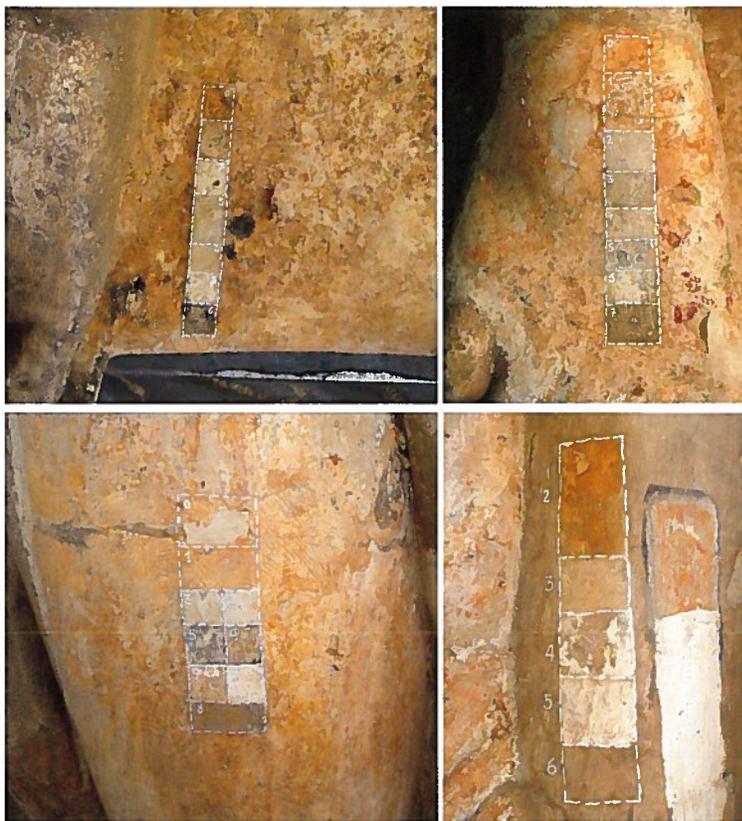
FIG. 45. *Flora Farnese*. Detalles de las catas de limpieza previas a la intervención.

En cuanto al tratamiento realizado, una vez hechas las catas (Fig. 45) y con los resultados de los análisis se inició el tratamiento de la eliminación de las diferentes capas de pintura. Para ello se utilizaron emplastos preparados con papel tisú y cloruro de metileno, y finalmente enjuagado con alcohol para no dejar restos. Este método iba reblandeciendo los diferentes estratos que posteriormente se eliminaron mecánicamente. La capa de pintura que dio más complicaciones a la hora de su eliminación fue la última antes de llegar al yeso, la más antigua, por su alto contenido en blanco de plomo (albayalde) y por su alteración. Este pigmento con el paso de los años lleva a cabo un proceso químico de oxidación que además de perder su color blanco adquiere una tonalidad grisácea y la convierte en una capa difícilmente soluble a los disolventes compatibles con el yeso, por lo que su eliminación se llevó a cabo con el mismo tratamiento que se había usado para el resto aunque su actuación fuera más lenta. Durante esta intervención fueron apareciendo diferentes restauraciones antiguas, tales como repasos en la superficie de juntas de unión o de fracturas, relleno de orificios con distintos materiales como cera blanca y yesos de diferentes calidades y reintegraciones volumétricas, algunas de las cuales fueron eliminadas por su baja calidad y por presentar debajo otros estratos de pintura. Los orificios que fueron apareciendo por la superficie del yeso presentaban acumulaciones de suciedad, además de servir de nido para insectos, como ocurrió en la parte superior de la peana. Todos ellos fueron saneados de forma mecánica

ayudándonos de aspirador y aire comprimido, para finalmente ser estucados y evitar así futuras acumulaciones de suciedad.

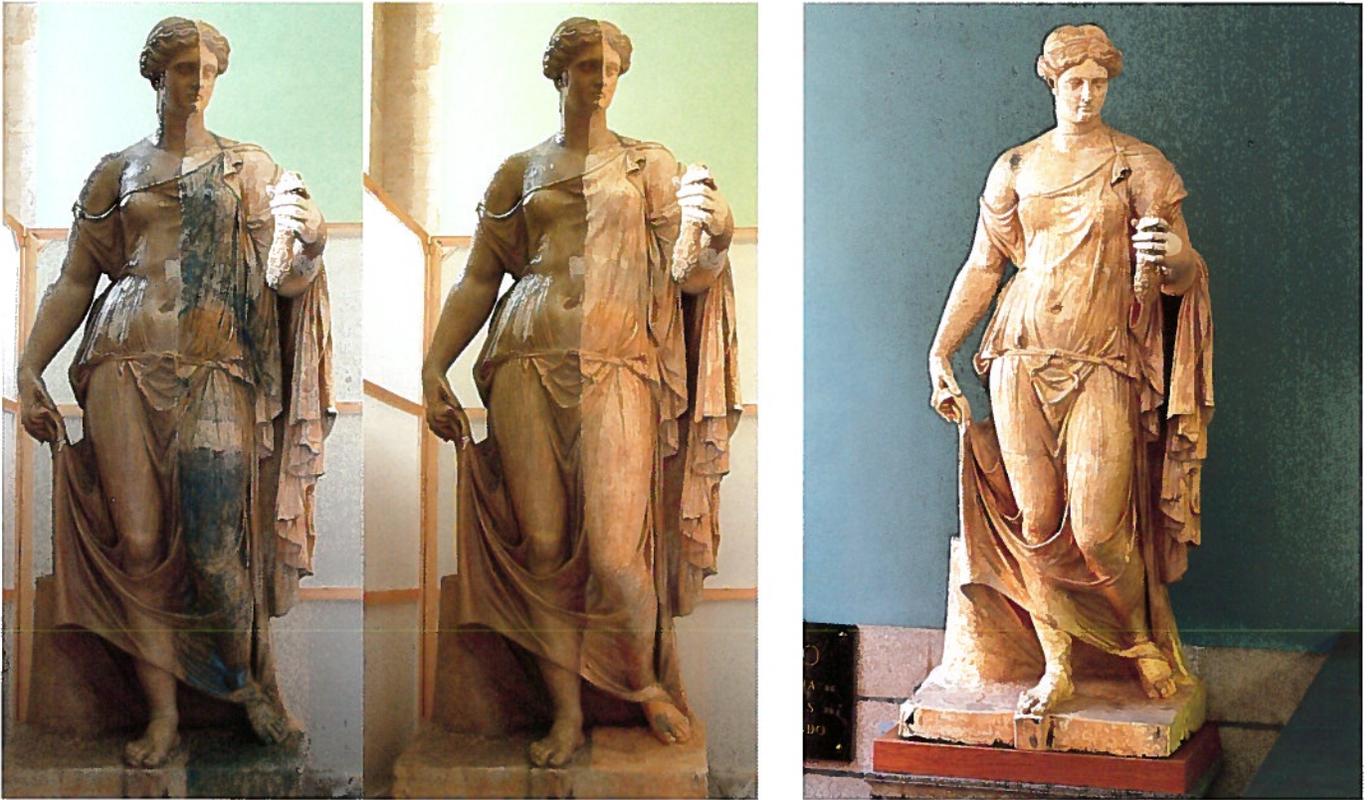
FIG. 46. *Flora Farnese*. Proceso de aplicación del Anjusil®.

Para finalizar la intervención, dada la tinción adquirida por los aceites que había ido absorbiendo el yeso a partir de los preservantes antiguos aplicados y de las capas de pintura al óleo que se le habían sobrepuesto, así como de restos de barbotinas usadas como desmoldeantes para la realización de algún molde, se llevó a cabo la aplicación de Anjusil® (Fig. 46). A continuación se realizaron pequeñas reintegraciones volumétrica así como el relleno de

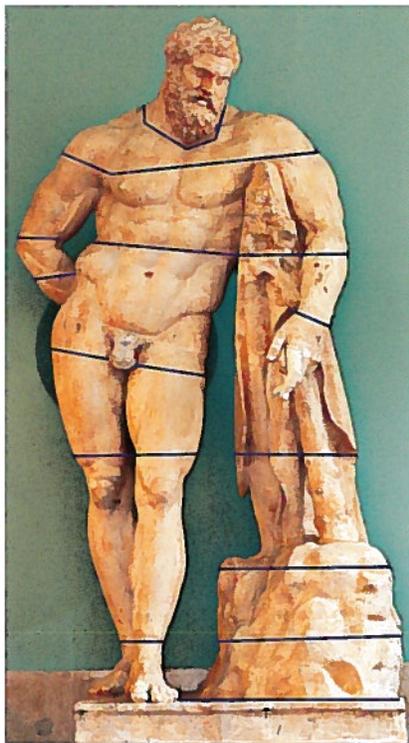
Se trata de un vaciado monumental complejo formado por veinte piezas y la peana formada por cuatro (Fig. 48), que constituyen dos grandes bloques para facilitar el montaje de la obra. Esta división está situada en la zona de la cintura, la estructura interna de la mitad inferior de la obra esta compuesta por pernos y vástagos metálicos (Fig. 49) y la superior la componen una serie de vástagos leñosos. Esta técnica de estructura interna mixta es la habitual en las obras adquiridas por Velázquez. La zona inferior, susceptible de soportar más peso y la presión de la propia obra, se sostiene con vástagos metálicos y las superiores se realizan con vásta-

FIG. 48. *Hércules Farnese*. Despiece original del vaciado.

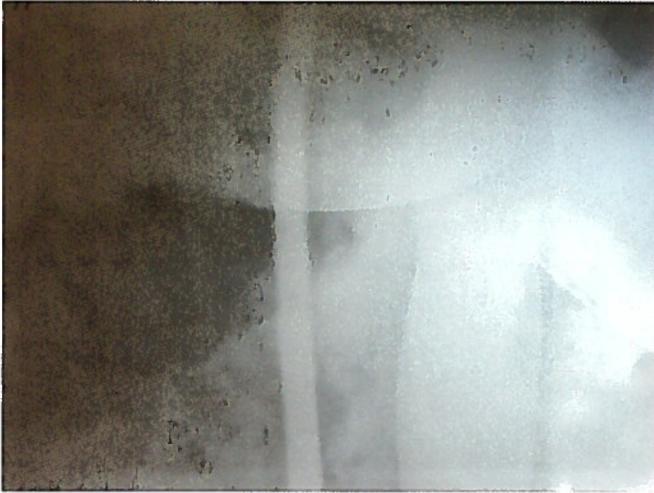
Las gammagrafías se realizaron con la intención de determinar el estado de conservación de la estructura; se efectúan las pruebas sobre la totalidad de la obra con un n.º de 39 placas sigladas con pantalla de plomo con la letra D. Con ellas se confirmó la estabilidad de la estructura interna: Está formada en los dos tercios inferiores por 4 varillas de forja de sección circular con un diámetro mínimo de 1,9 y máximo de 2,7 cm⁷⁹. En la pierna derecha, que se ensambla desde el abdomen hasta la pantorrilla tiene un vástago de 128 cm y desde la parte superior de la rodilla hasta el pie otro de 120 cm. La pierna izquierda esta formada por dos varillas, una desde la ingle hasta la mitad de la pantorrilla de 125 cm y la segunda desde la

FIG. 49. *Hércules Farnese*. Gammagrafía de la cadera derecha (D-19).

parte superior de la rodilla hasta el pie de 120cm Para fijar las varillas se aprecia en la diferente densidad el relleno de las piernas con yeso. La peana es hueca y no presenta ningún tipo de estructura de refuerzo. En el tercio superior encontramos pernos de unión de madera que ensamblan las diferentes piezas.

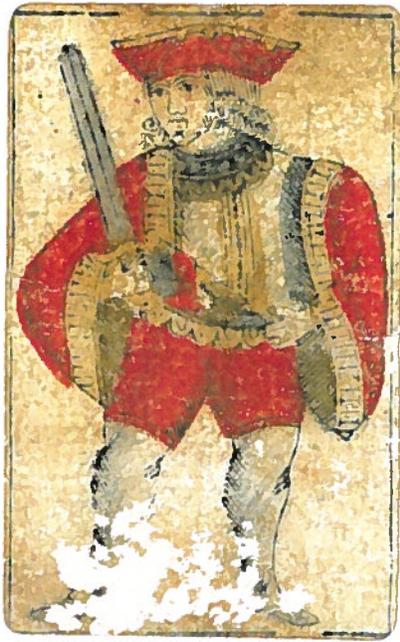
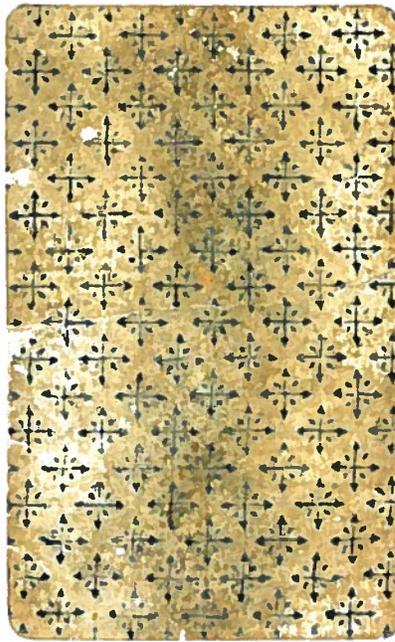
FIG. 51. Anverso y reverso de uno de los naipes encontrados en la peana, zona de contacto con la pared.

de madera y una gran acumulación de polvo y partículas sólidas asociadas a la contaminación ambiental. Finalmente se extrajeron una serie de fragmentos que correspondían a veinte de naipes (Fig. 51). Todos estos objetos presentan un grave deterioro provocados por roedores, así como la oxidación de los metales por la humedad.

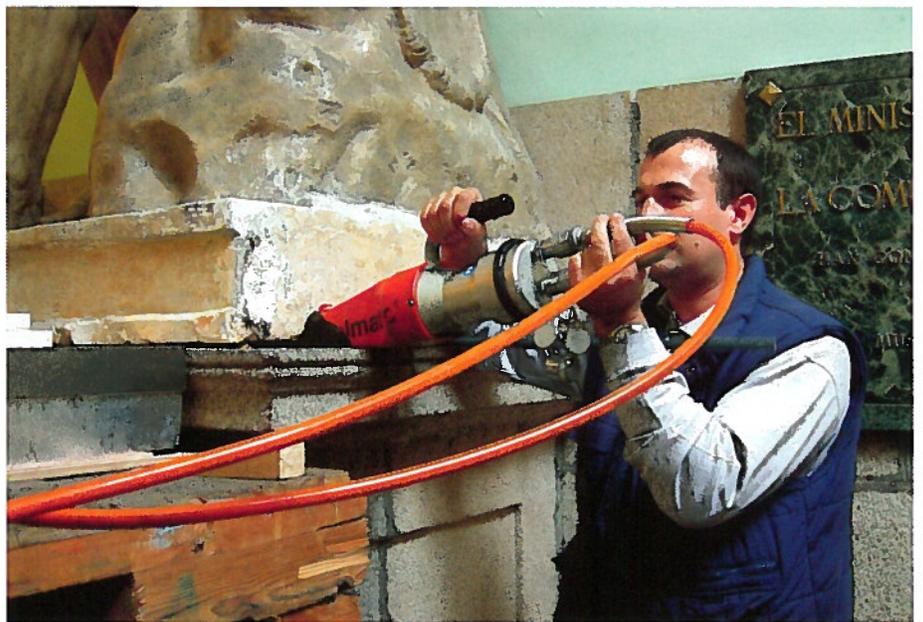
FIG. 52. Proceso de movimiento de la obra, aplicación de un gato hidráulico para insertar los rodillos. Restitución de *Hércules* a la peana original.

Para iniciar las labores de restauración una vez comprobada la estabilidad de la estructura interna de la obra se procedió en mayo de 2006 a descender la escultura de la peana⁸⁰ con la ayuda de una cuña hidráulica (Fig.52) para depositarla en el suelo. Una vez terminados los

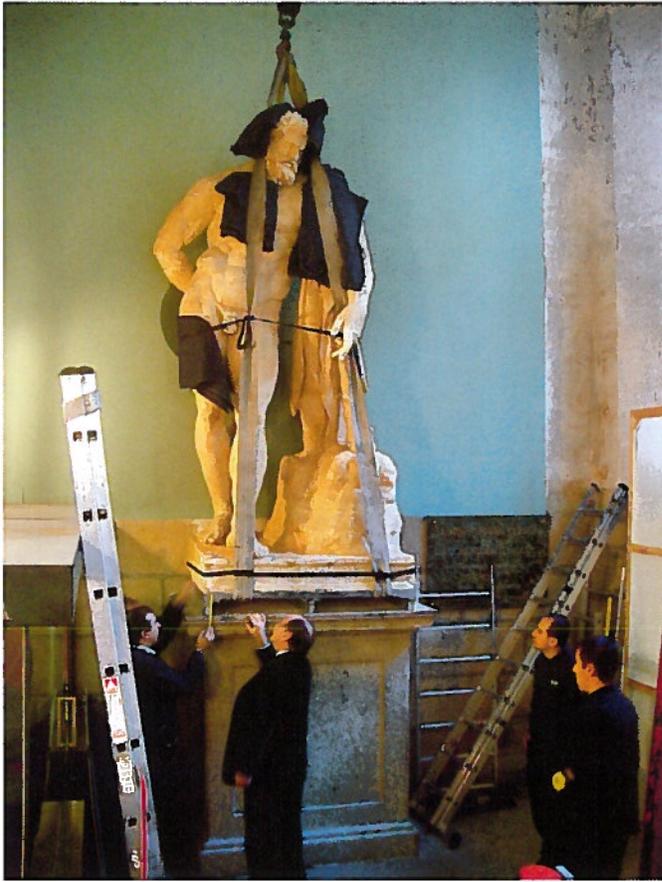
FIG. 53. Restitución de *Hércules* a su peana.

procesos de restauración se restituyó la obra al pedestal de granito en el que había sido colocada. Se colocó en una base de acero inoxidable cubierta con un zócalo de madera (Fig. 53).

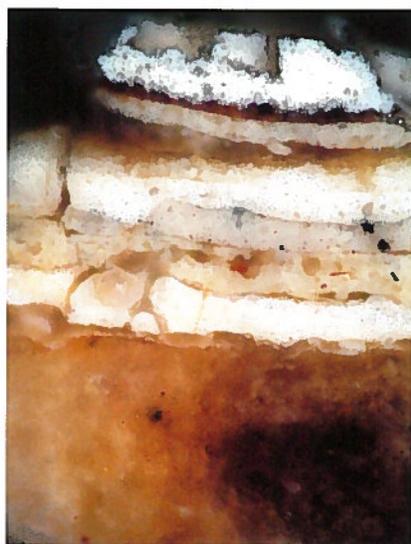
La Academia posee también un busto del *Hércules Farnese* realizado por Joseph Panucci⁸¹, vaciador que desarrolla su función desde 1776 a 1809, firmado en la peana. Presumiblemente como consecuencia de la elaboración de este vaciado se produce el primer repinte de la obra, compuesto por una capa de cola animal muy homogénea. Es un tratamiento de carácter impermeabilizante que sirve como sellado de los poros para repintarla a continuación, aplicando una capa de carbonato básico de plomo. El uso del albayalde limita la datación ya que su utilización desde la antigüedad dificulta una aproximación. Las catas de lim-

FIG. 57. *Hércules Farnese*. Análisis estratigráfico de la superficie.

pieza realizadas en la cabeza de *Hércules* muestran un depósito mayor de barbotina roja sobre la cabeza que en el resto de la escultura, así como las obturaciones con arcilla de las oquedades que pudieran producir el efecto de llave al realizar un molde de taselos de yeso. Se realizaron dos análisis de esta zona tomando las muestras VES-23 del cabello y HF-4 del pómulo, los resultados obtenidos en las estratigrafías son similares a los demás salvo la mayor presencia de compuestos de arcilla sobre la superficie.

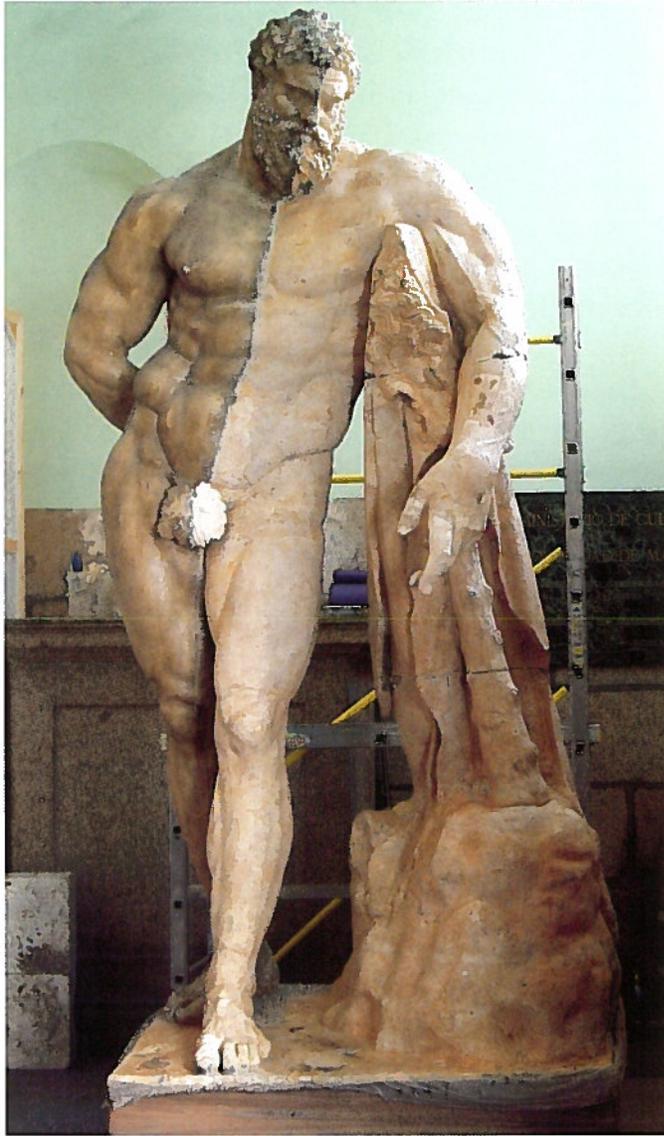
FIG. 58. *Hércules Farnese*. Proceso de limpieza.

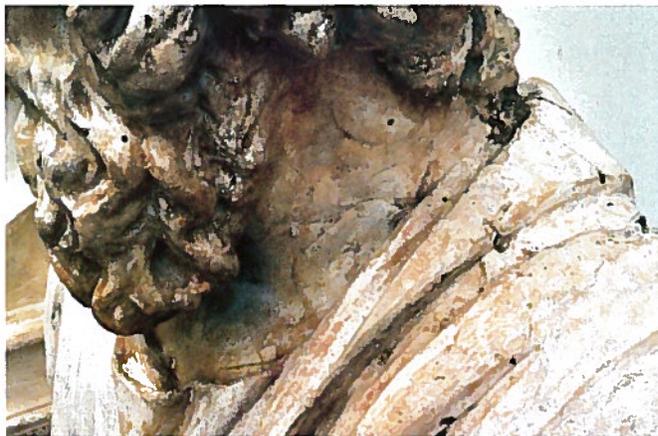
facilitar el encaje de las dos piezas (Fig. 59). En las zonas perimetrales se observa las dos fases de volteo realizado consecutivamente con yeso de la misma calidad. Se aprecia también sobre la superficie del cuello el relieve de algunas marcas del despiece de los taselos de yeso del molde matriz.

FIG. 59. Detalle de la unión de la cabeza y el torso de *Dionisos*.

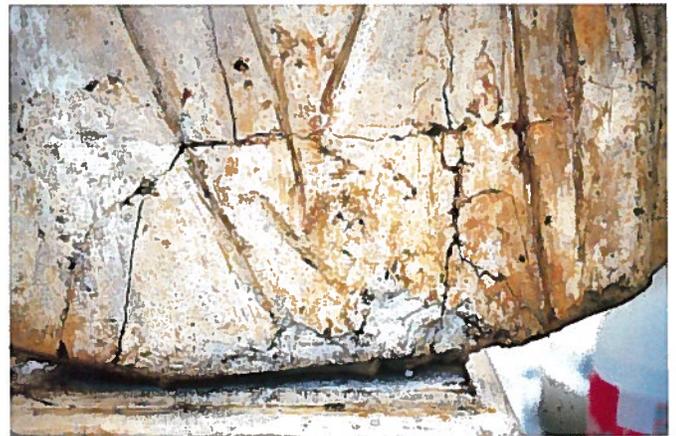
Las labores de restauración se inician con un examen del estado estructural de la obra. El perno de unión tiene movimiento como consecuencia de las dilataciones y contracciones que sufre el vástago de madera, estos movimientos provocados por humedad producen también roturas con forma de tela de araña en el yeso de la zona central de la túnica (Fig. 60). Se aprecian daños de carácter antrópico en la

FIG. 60. *Dioniso Farnese*. Rotura en forma de tela de araña.

Para estabilizarla estructuralmente se procede a retirar mecánicamente el yeso de unión del perno. Para ello se aplica una solución de alcohol etílico y agua 80-20%. Una vez finalizada esta operación, se realiza un tratamiento preventivo para eliminar xilófagos sobre la madera del vástago aplicando piretrinas. Se realizan unos anclajes nuevos, para ello se impermeabiliza la zona de unión y se efectúa un molde copiando los puntos de contacto (Fig 62). Para adherir los anclajes se realizan cuatro microperforaciones de 3 mm de diámetro y se insertan como pernos barras de fibra de vidrio con un diámetro de 2mm. Se usan dos adhesivos, resina epoxídica para rellenar las oquedades y copolimero de etilo metacrilato en fase gel en los puntos de contacto, trasladando los puntos de apoyo del vástago de madera a estas piezas. Este mismo copolimero al 3 % en tolueno se aplica por inyección en las grietas de la túnica, en fases consecutivas hasta conseguir la consolidación del yeso.

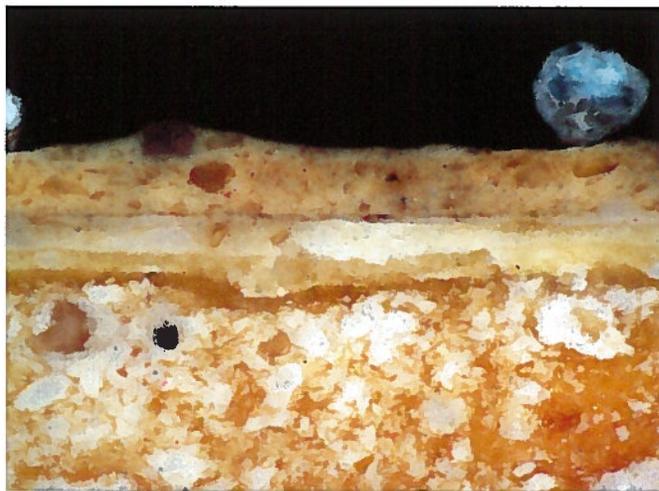
Para conocer la composición del soporte, los elementos aditivados y la superposición de capas, se realizaron una serie de microanálisis químicos, tomando una en la mejilla derecha VRA-5 (Fig. 61).

FIG. 61. *Dioniso Farnese*. Estratigrafía de la superficie.

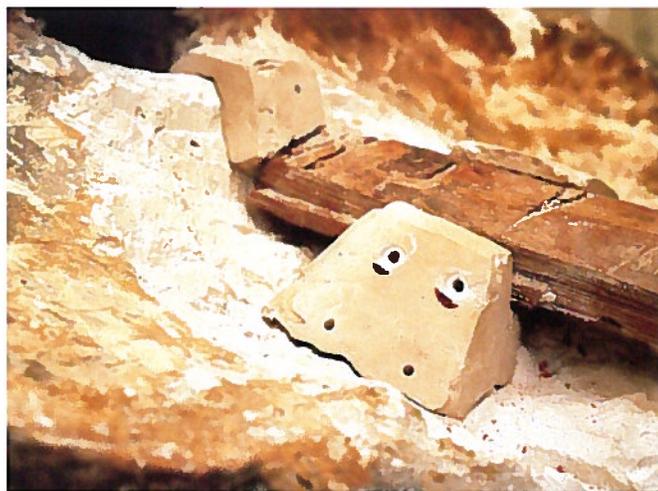
FIG. 62. *Dioniso Farnese*. Detalle del vástago de unión y nuevo sistema de anclaje.

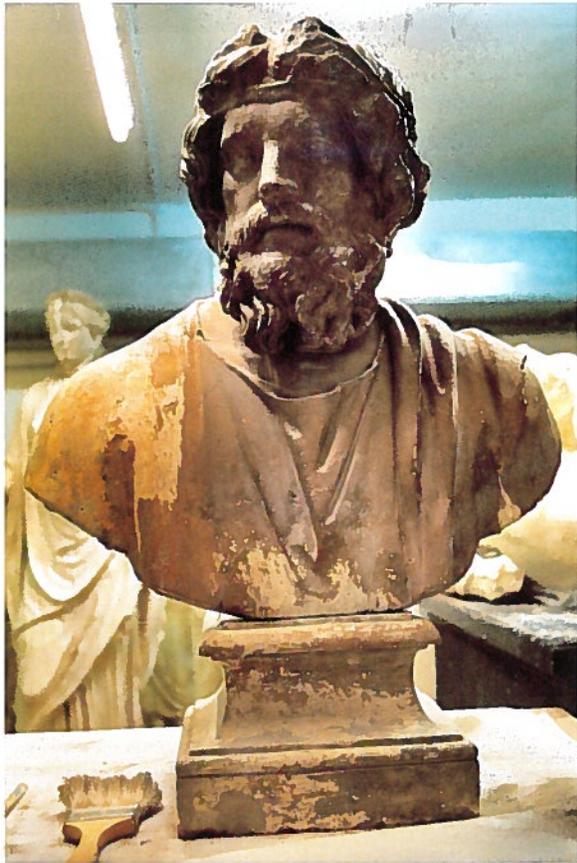
FIG. 63. *Dioniso Farnese*. Estado inicial de la obra.

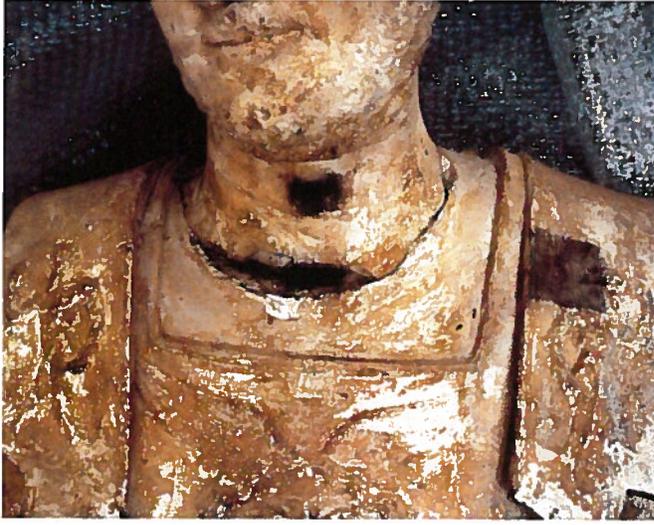
Es un vaciado complejo realizado por colada de yeso con la técnica de taselos múltiples rígidos de yeso. Esta obra se efectuó en dos piezas con dos moldes matriz, la cabeza y el torso, unidas mediante un vástago de madera rectangular sin desbastar para facilitar la adhesión del yeso, que hace las funciones de adhesivo aplicado por colada en estado líquido ocupando las oquedades entre las paredes del vaciado y la zona del perno para fijar de esta forma las dos piezas (Fig. 64).

FIG. 64. *Galieno Farnese*. Detalle de la unión de la cabeza.

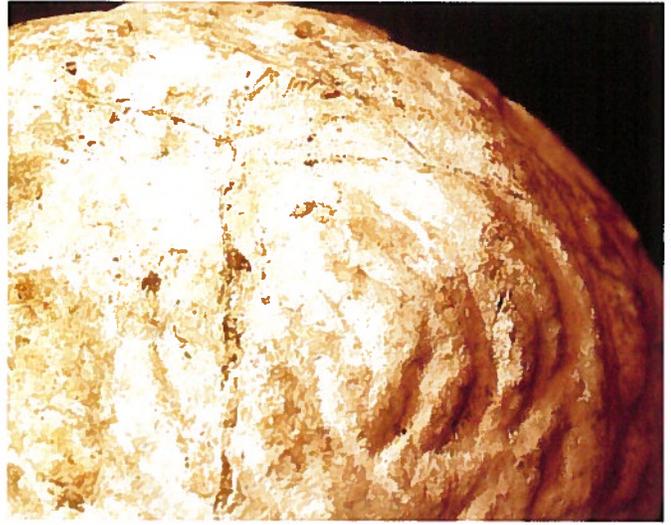
Se observa de forma sutil las trazas de las zonas de contacto de los taselos del molde matriz (Fig. 65).

FIG. 65. *Galieno Farnese*. Marcas de los taseles del molde matriz.

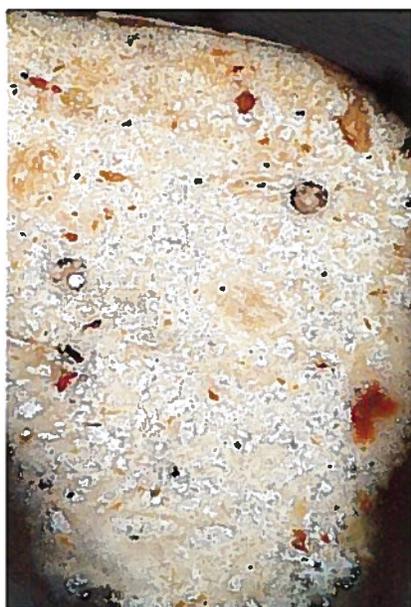
(Fig. 66), los resultados obtenidos confirman la utilización en la colada de un yeso, sulfato cálcico hemihidratado, sin apenas impurezas, muy tamizado. Las trazas de cal-cita y arcillas indican el origen de la roca madre. La presencia de negro carbón fra-guado entre la masa de yeso se produce por contaminación del horno en el proceso de fabricación del mismo. Otras trazas de elementos revelan la manipulación del yeso por los vaciadores para modificar algunas de las propiedades del mismo. La utiliza-ción de electrolitos que disminuyen la solubilidad, en este caso la presencia de cloru-ro sódico en la masa de colada, permite aumentar el tiempo de volteo y retardar el fraguado de la masa; en cuanto al sílice presumiblemente indica algún compuesto de silicato: desde antiguo es conocida la utilización de este tipo de aditivos en la masa de colada para aumentar la dureza del material. Estas modificaciones indican la preocu-pación de los vaciadores por mejorar el resultado final.

FIG. 66. *Galieno Farnese*. Estratigrafía de la superficie.

La estratigrafía muestra una impregnación profunda en el yeso de arcillas y aceites así como trazas de contaminación atmosférica cementadas. Sobre esto una capa de pintura de coloración parda producto de la oxidación del blanco de plomo y el acei-

te de nueces se aplica con posterioridad al siglo XVIII con un grosor de $15\ \mu$. Sobre ella otros depósitos cementados de elementos de contaminación y otra capa blanca de $30\ \mu$ aplicada en la segunda mitad el siglo XIX, compuesta por blanco de plomo, sulfato de bario y aglutinada por aceite de nueces. El grosor total de la superposición de pinturas alcanza $55\ \mu$ ⁸³.
