La restauración de los vaciados en yeso de la colección Velázquez

Judit GASCA MIRAMÓN • Ángeles SOLÍS PARRA • Silvia VIANA SÁNCHEZ

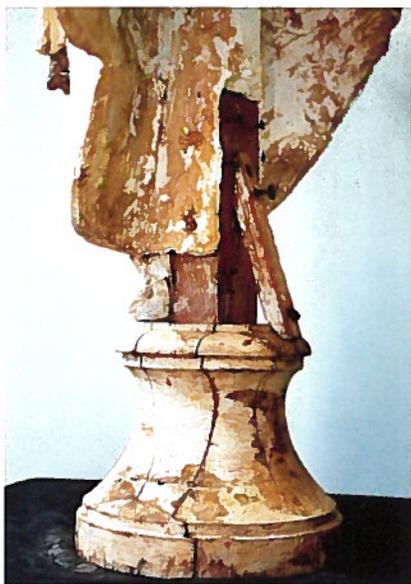
Los elementos que componen la peana de madera se encuentran separados en cinco piezas, como consecuencia de la pérdida de funcionalidad del adhesivo que unía estas, cola orgánica. También se observan grietas profundas provocadas por el movimiento natural de la madera como consecuencia de las fluctuaciones de la humedad ambiental y el curado deficiente de la madera antes de su utilización.

FIG. 67. *Galieno Farnese*. Detalle de la peana.

En la peana de madera se aplica una solución de piretrinas, como tratamiento preventivo para insectos xilófagos, antes del ensamblado de las diferentes piezas que la componen. Esto se realiza mediante un adhesivo sintético: acetato de polivinilo. Para consolidación de la policromía de la peana se aplica cola de esturión, y la limpieza se realiza con alcohol etílico, barnizándola como protección con Paraloid® al 3% en una solución de tolueno para evitar brillos (Fig. 67).

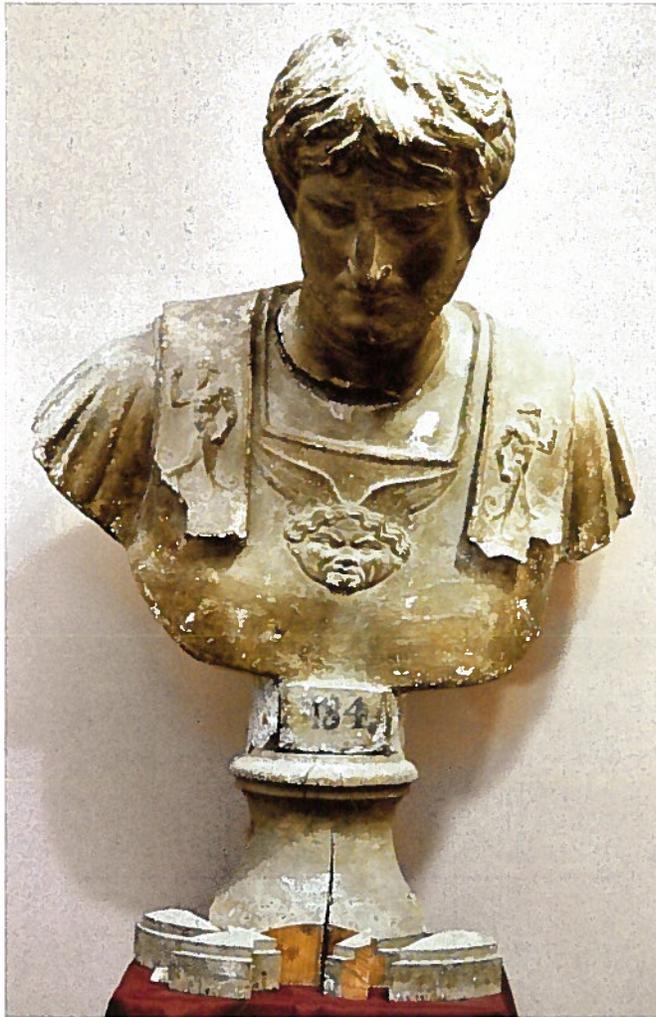
El yeso en contacto con los anclajes de hierro que forman la estructura de la obra se hallan afectados por dos tipos de daños. Por un lado la tinción que produ-ce el óxido de hierro, descohesión en la masa de yeso y un aspecto pulverulento y por otro la dilatación del hierro como consecuencia de una humedad elevada que fractura el yeso.

FIG. 68. *Gaius Farnese*. Estado inicial de la obra.

Los componentes de hierro se tratan eliminando de forma mecánica los depósitos de corrosión metálica y a continuación se realiza un tratamiento de inhibición de la oxidación con ácido tánico y la protección de estos elementos se efectúa con Paraloid® (Fig. 68).
